GOVERNO DO ESTADO DE MINAS GERAIS

Instituto Estadual de Florestas

Parecer nº 32/IEF/NAR TIRADENTES/2024

PARECER ÚNICO

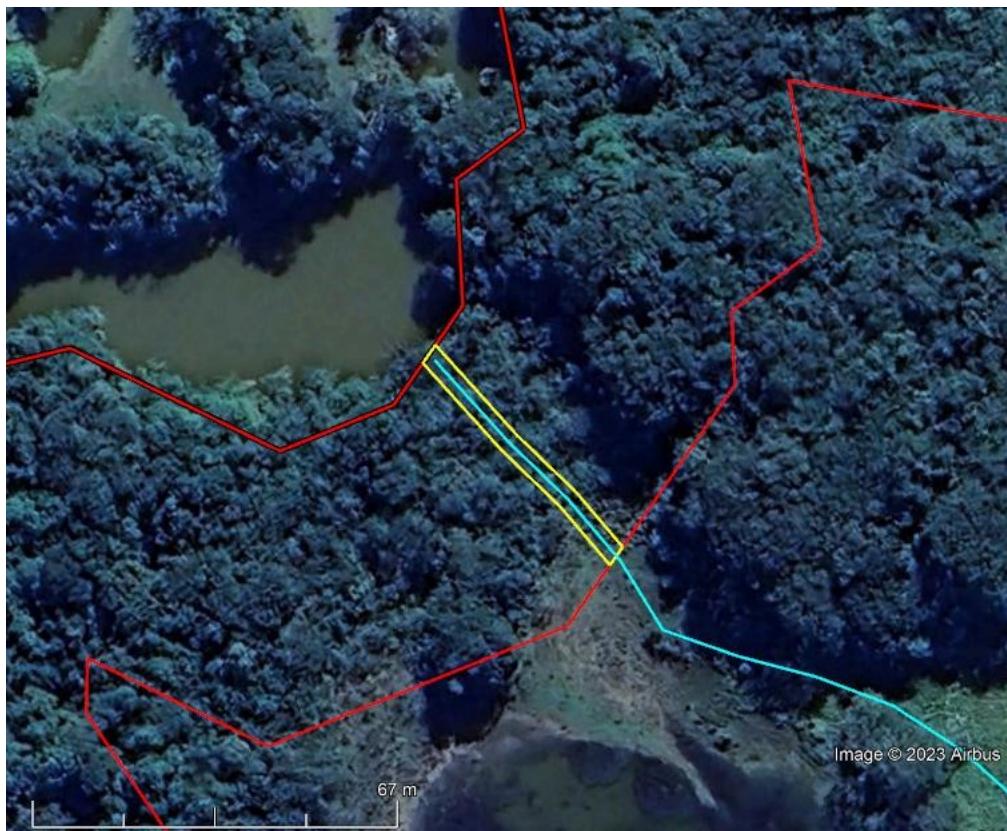
Para o tratamento dos efluentes do empreendimento, será construído uma estação de tratamento de esgoto – ETE, de forma que o efluente seja tratado antes de ser descartado no Rio Carandaí. Abaixo imagem ilustrando a situação projetada:

Fig.1 - Imagem ilustrando a situação projetada. Detalhe da área que sofrerá intervenção, em amarelo.

Esse local foi escolhido por ter seu trajeto mais curto e pelo relevo do terreno, já que o efluente será lançado no rio por gravidade. No presente caso, apresenta-se rigidez locacional, pois para a correta destinação do efluente se faz necessária que a tubulação passe pela área de preservação permanente, não havendo outra alternativa.

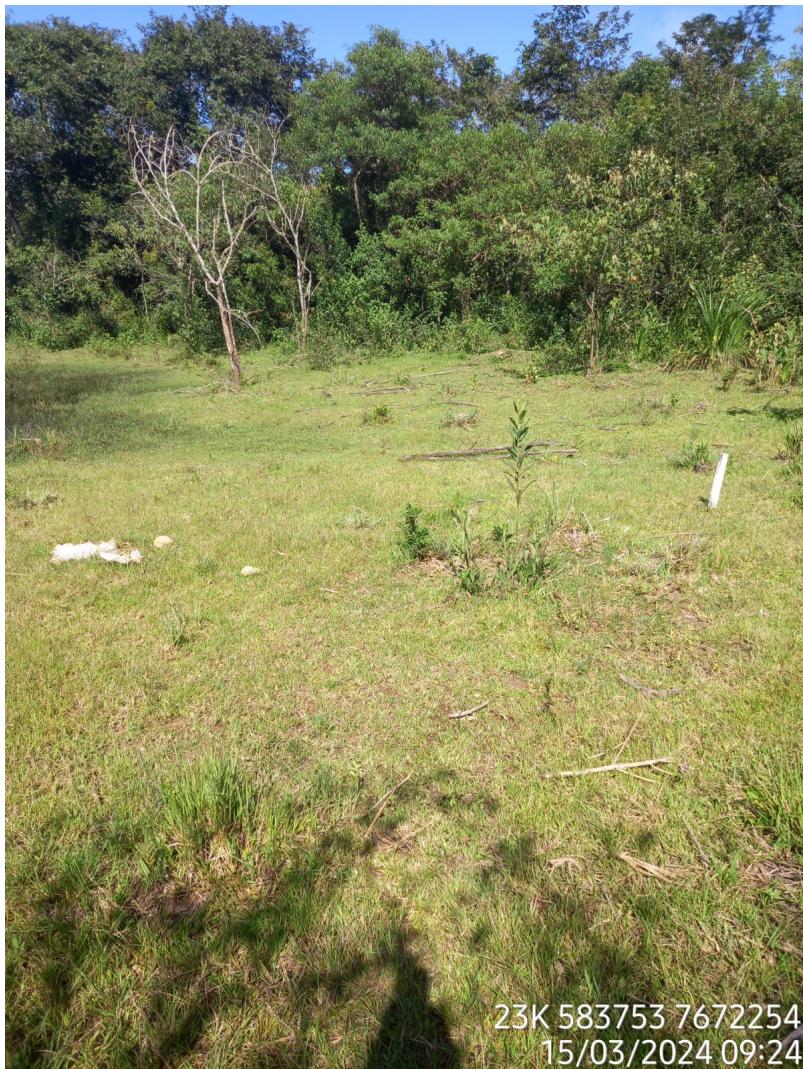
A área solicitada, com 0,02 ha, é um pequeno corredor com dimensões de 4,0 m de largura x 50,0 m de comprimento, com 0,015 ha com supressão de vegetação florestal nativa e 0,005 ha sem supressão de vegetação nativa. Na ocasião da vistoria foi constatado que parte do canal para a condução do efluente locado fora da APP já se encontrava aberto, em área de pastagem. O trecho de 0,020 ha localizado em APP aguarda a regularização.

Fig.2 - Imagem mostrando detalhe da Área de Preservação Permanente - APP, parte com vegetação nativa e parte sem vegetação nativa.

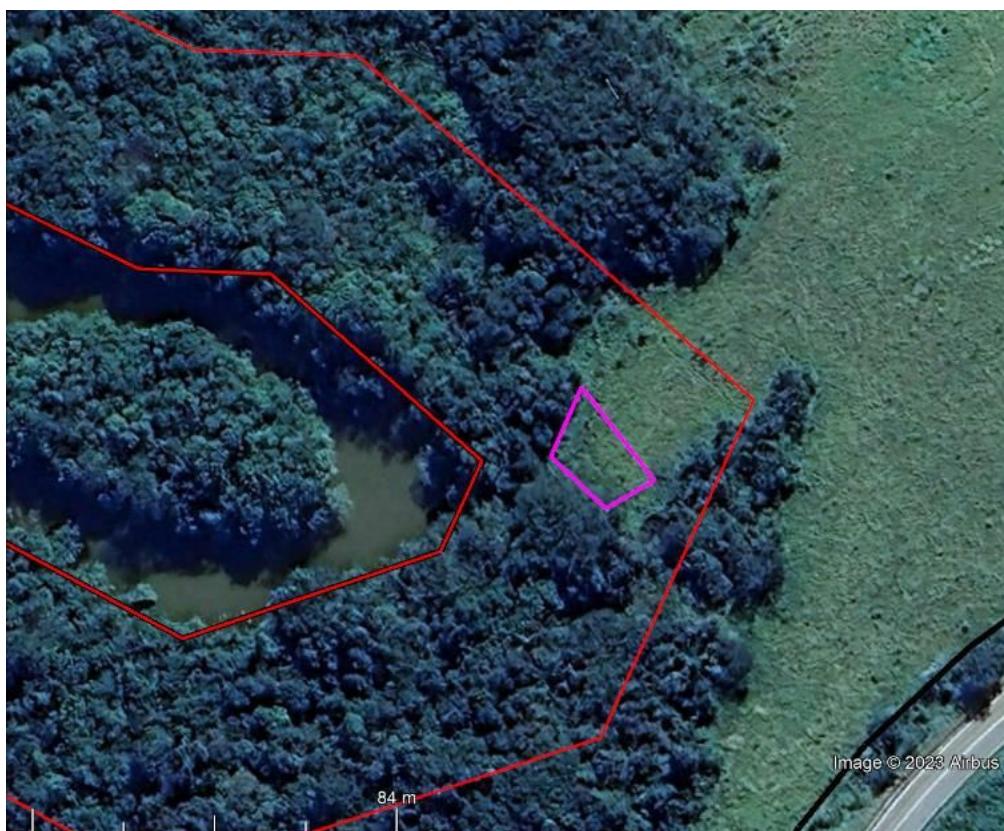
Foi apresentado o PRADA - Plano de Recuperação de Áreas Degradadas e Alteradas como medida compensatória pela intervenção em Área de Preservação Permanente - APP, numa área de 0,04 ha (dobro da área total de intervenção = 0,02 ha), localizada próxima de um fragmento de vegetação nativa, a ser executada na mesma propriedade da intervenção / empreendimento.

O projeto consiste na Condução da Regeneração Natural adotando tratos culturais para os indivíduos arbóreos espontâneos que forem emergindo na área, com utilização do material lenhoso obtido com a supressão da vegetação arbórea na APP. Em seguida deverá ser realizado o cercamento da área, com 04 (quatro fios de arame) e mourões tratados, distanciados de 2 em 2m, isolando a área e contribuindo para a germinação e estabelecimento dos propágulos.

Fig.4 - Imagem mostrando detalhe da área de compensação, em rosa.
