Parecer nº 55/IEF/NAR POUSO ALEGRE/2026

**PARECER ÚNICO****1. IDENTIFICAÇÃO DO RESPONSÁVEL PELA INTERVENÇÃO AMBIENTAL**

É objeto desse parecer analisar a solicitação para intervenção ambiental visando instalar tubulação de emissão de efluente industrial tratado (0,0058 ha) e desviar trecho de curso d'água (0,0497 ha), em área total requerida de 0,0555 ha, a instalação da tubulação se dará na área de preservação permanente do Rio Mogi Guaçu. Já a intervenção ambiental para o desvio de trecho do curso d'água se dará em área de preservação permanente de curso d'água S/D, afluente do Rio Mogi Guaçu, nos imóveis Olga Alumínio (imóvel urbano) e Sítio Beira Rio (imóvel rural), município de Jacutinga/MG.

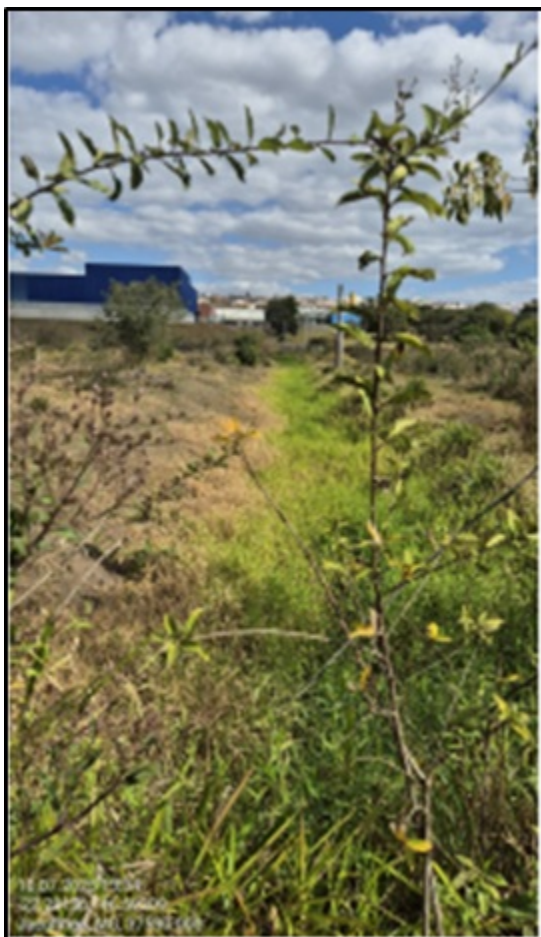
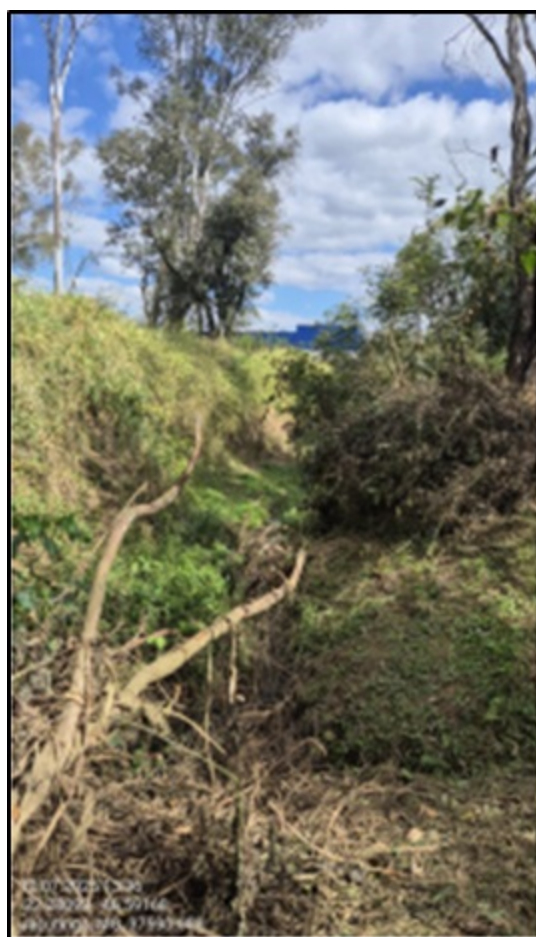
Foi constatado que a intervenção ambiental em área de preservação permanente do Rio Mogi Guaçu necessária à instalação da tubulação de 200 mm para a emissão de efluente industrial tratado nas águas do citado rio. Para a instalação da tubulação será necessária intervenção em 0,0058 hectares (58,0m<sup>2</sup>) de área de preservação permanente localizada no imóvel rural vizinho denominado Sítio Beira Rio. A tubulação sairá da estação de tratamento de efluentes localizada no imóvel urbano onde já se encontra instalada a empresa Olga Alumínio Ltda e percorrerá pelo imóvel rural vizinho, Sítio Beira Rio, até chegar nas margens do Rio Mogi-Guaçu. A estação de tratamento de efluentes será instalada fora da área de preservação permanente. A instalação da tubulação não demandará supressão de vegetação nativa. Tanto fora quanto dentro da área de preservação permanente, a instalação se dará em local com uso já consolidado em pastagem exótica.

**FIGURAS 03 e 04 - Local de instalação da tubulação de emissão de efluentes industriais tratados.**

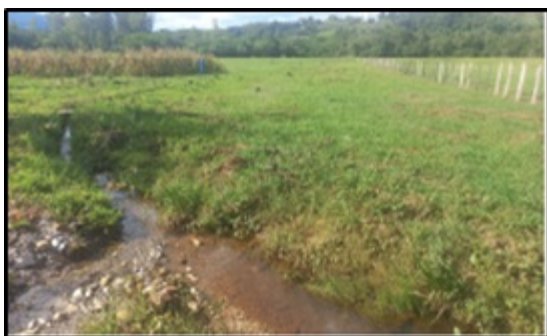
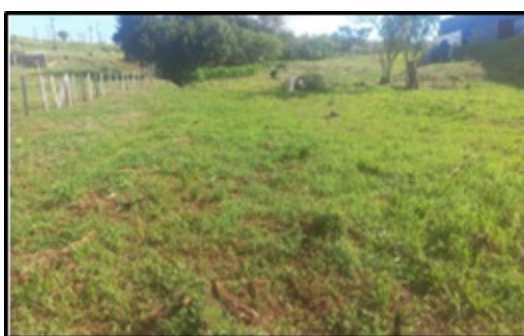
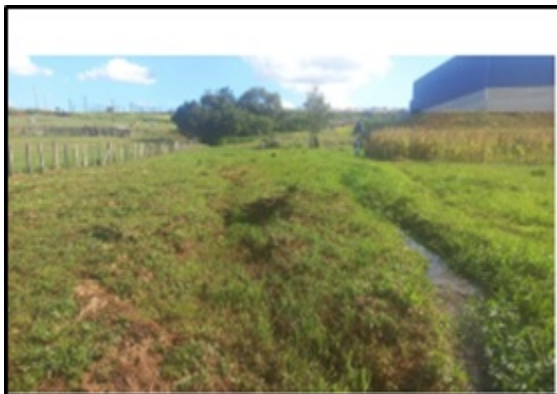
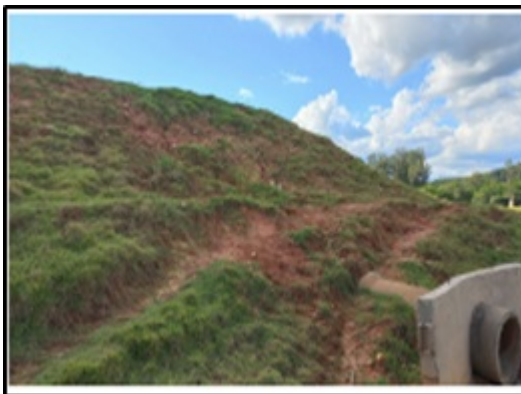
Já a intervenção para o desvio de trecho do curso d'água tem o propósito de reduzir o encharcamento da base do talude de sustento das instalações da empresa. O desvio não demandará supressão de vegetação nativa e se dará em local com uso já consolidado em pastagem exótica. Para o desvio será necessária a intervenção em 0,0497 hectares (497,0m<sup>2</sup> ) de área de preservação permanente localizada no imóvel urbano de propriedade da empresa Olga Alumínio. A efetivação da intervenção ambiental para o desvio será por meio da abertura de canal de secção trapezoidal com 0,4 metros de base, 1,0 metro de superfície e 1,0 metro de profundidade.

*FIGURAs 05, 06, 07 e 08 - Trecho do curso d'água a ser desviado, Local de intervenção em APP e Talude prejudicado pelo encharcamento.*

Deverá sempre que possível ser evitada a movimentação de solos durante períodos chuvosos. – Os solos deverão ficar expostos às intempéries pelo período de tempo mais curto possível. – Os taludes e demais solos expostos deverão ser protegidos da ação das chuvas por vegetação ou outros tipos de cobertura; Orientar os profissionais envolvidos na instalação da tubulação e no desvio do trecho de curso d'água quanto ao objetivo das intervenções, aos locais e às áreas das intervenções; Não depositar solo oriundo da escavação para desvio do curso d'água dentro dos limites da área de preservação permanente; - Utilizar máquina revisada com reparo preventivo de todos os sistemas, peças e dispositivos; - Instalar a tubulação com projeção mínima de 1,5 metros para dentro dos limites do Rio Mogi-Guaçu, independentemente do nível das águas, de forma não gerar focos de erosão nas margens.

Medida(s) Mitigadora(s): - Adotar medidas de controle ambiental como delimitação e cercamento adequado das áreas verdes e de preservação permanente de nascentes e córregos; - Executar sistema de contenção para drenagem de água pluviais para reduzir ou eliminar potenciais riscos de erosão e de assoreamento de corpos hídricos e/ou carreamento de solo para APP e terrenos vizinhos; - Proteção/isolamento das áreas de Preservação Permanente (APP), impedindo a presença de animais doméstico de médio e grande porte pastando nos locais; - Medidas físicas e vegetativas gerais de controle erosivo, tais como: cordões de contorno, terraceamento, plantio de grama, forma a minimizar o assoreamento dos recursos hídricos; - Realizar ordinariamente análise do efluente gerado e, se necessário, redimensionar a estação de tratamento de efluentes; - - Realizar manutenção preventiva da tubulação para evitar vazamentos de efluentes na área de preservação permanente.
