**Parecer nº 150/IEF/NAR PASSOS/2024**

**PROCESSO Nº 2100.01.0008928/2024-89**

**PARECER ÚNICO**

É objeto desse parecer analisar solicitação de intervenção ambiental com supressão de cobertura vegetal nativa, no caso, referente ao corte de 70 indivíduos arbóreos isolados, em área de preservação permanente – APP. A área total da intervenção é de 1,23 hectares, localizada em área de domínio público, do município de Monte Santo de Minas, visando a canalização e/ou retificação de curso d'água com a finalidade de criação e instalação do Parque Municipal São Judas.

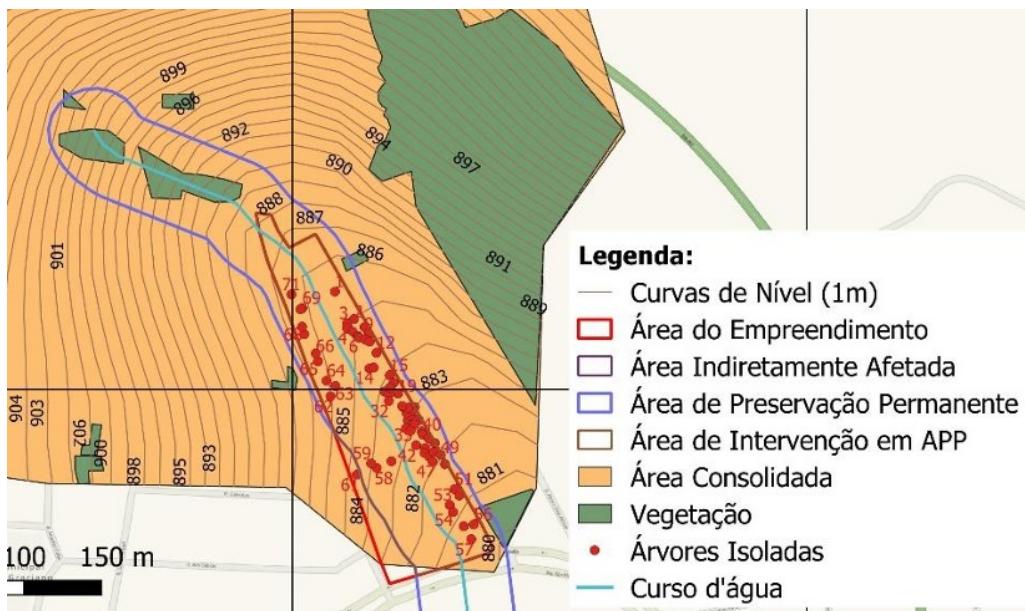
Abaixo segue print parcial da planta apresentada no processo. O polígono em vermelho refere-se a área da intervenção de 1,23 ha com a ocorrência de árvores isoladas. No caso, nativas e exóticas plantadas.

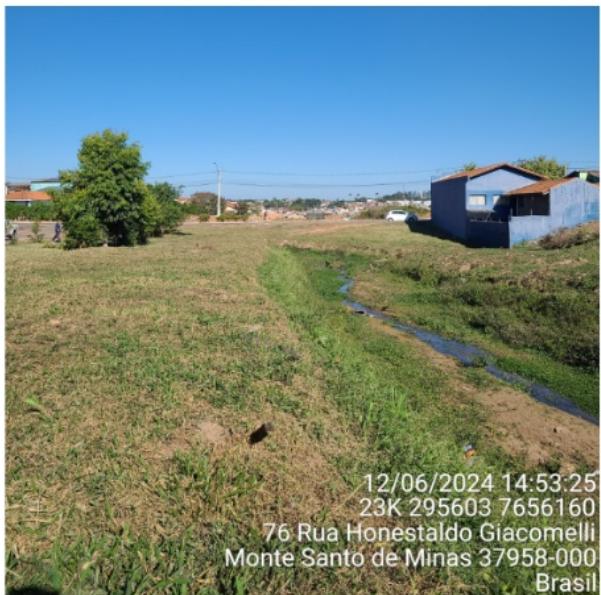
12/06/2024 14:53:25  
23K 295603 7656160  
76 Rua Honestaldo Giacomelli  
Monte Santo de Minas 37958-000  
Brasil

A vistoria técnica foi realizada em 12/06/2024, foi constatado que a intervenção requerida refere-se à intervenção ambiental em APP e que a solicitação de supressão em APP refere-se apenas ao corte de árvores nativas e exóticas. Além da ocorrência de espécies nativas, foi constatado plantio de árvores nativas e exóticas na área da intervenção, conforme imagens abaixo - foto da vistoria técnica.

Foi constatado que as árvores requeridas para o conferem com as planilhas apresentadas. Não foi constatado a presença de espécies protegidas por legislação específica e ou constante na Listagem atualizada da Portaria MMA 443/2014.

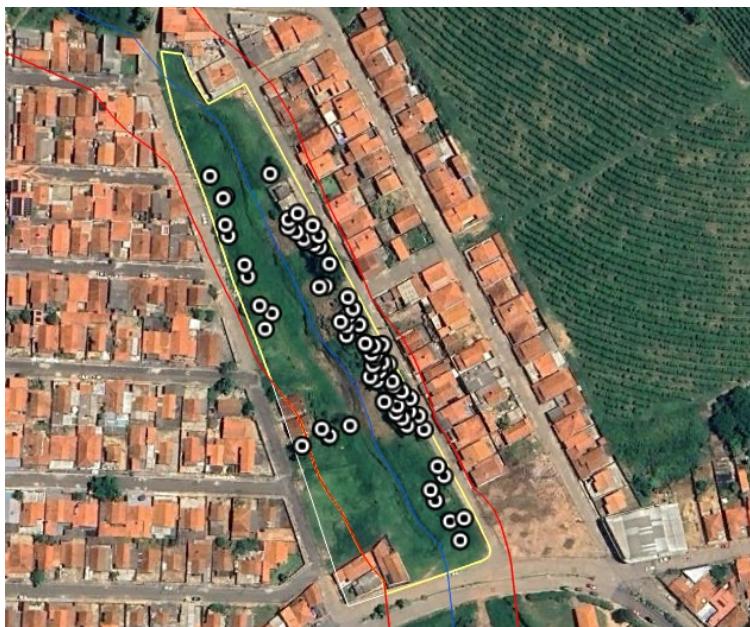
Abaixo segue print de imagem de satélite do Google Earth contendo a localização da área requerida para intervenção com supressão em APP (poligonal em amarelo); a área de preservação permanente - APP (poligonal em vermelho); curso d'água na APP ( linha azul); e os pontos das árvores que serão suprimidas.

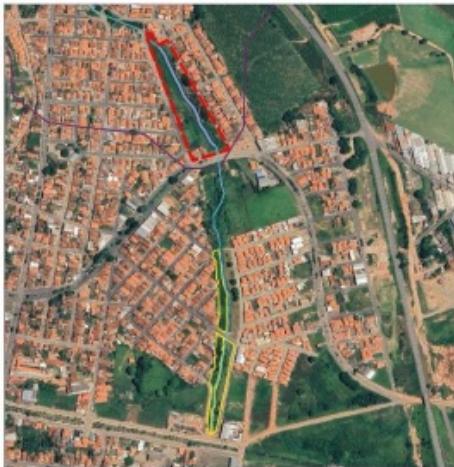
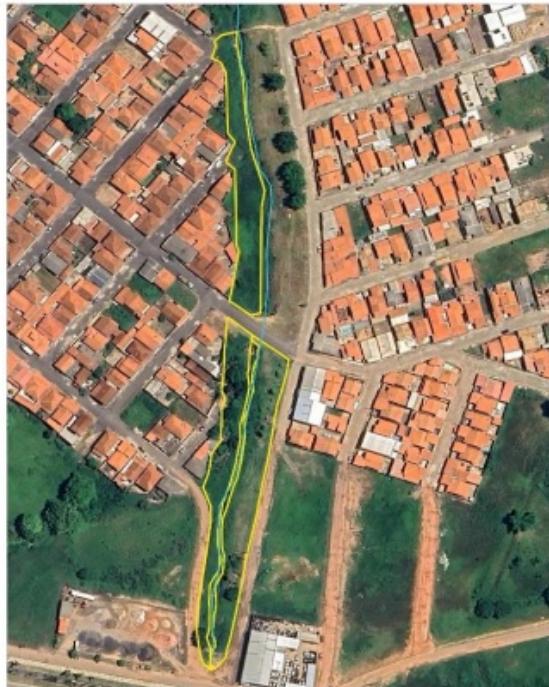
Abaixo segue o print do anexo inserido na proposta de compensação. A área da compensação de 0,65 ha refere-se a área de polígono amarelo e a área de 1,23 ha está inserida na área do polígono em vermelho - local de implantação do Parque Municipal São Judas.

Em síntese, a compensação da área de 0,65 ha refere-se ao plantio de espécies arbóreas destinadas para arborização urbana em espaçamento de 4x4m (4 metros entre linhas e 4 metros entre plantas) totalizando, portanto, no plantio de 406 mudas.
