PARECER ÚNICO Nº 32/FEAM/URA NM - CAT NM/2026

EMPREENDEDOR:	Nexa Recursos Minerais S.A.	CPF:	42.416.651/0000107
EMPREENDIMENTO:	Nexa Recursos Minerais S.A.	CPF:	42.416.651/0000107
MUNICÍPIO:	Três Marias/MG	ZONA:	23
LOCALIZADO EM UNIDADE DE CONSERVAÇÃO:			
INTEGRAL	ZONA DE AMORTECIMENTO	USO SUSTENTÁVEL	X NÃO
BACIA FEDERAL:	Rio São Francisco		
UPGRH:	SF4 - Entorno da represa de Três Marias		
Coordenada: DATUM: (Geográficas) LAT: 18°10' 2.159" S / LONG: 45°12'56,121" W			
Código	Atividade Objeto do Licenciamento (DN COPAM 217/2017)	Classe	Critério Locacional
F-05-11-8	Aterro para resíduos perigosos - classe I	6	-

O empreendedor Nexa Recursos Minerais S.A. pretende com este processo de licenciamento ambiental a ampliação do empreendimento, com a implantação da atividade de Aterro para Resíduos Perigosos - classe I, denominado pelo mesmo de Pilha de Disposição a Seco de Resíduos Industriais, pela qual pleiteia na Fundação do Meio Ambiente de Minas Gerais (Feam) a Licença Prévia (LP) e Licença de Instalação (LI) concomitantes.

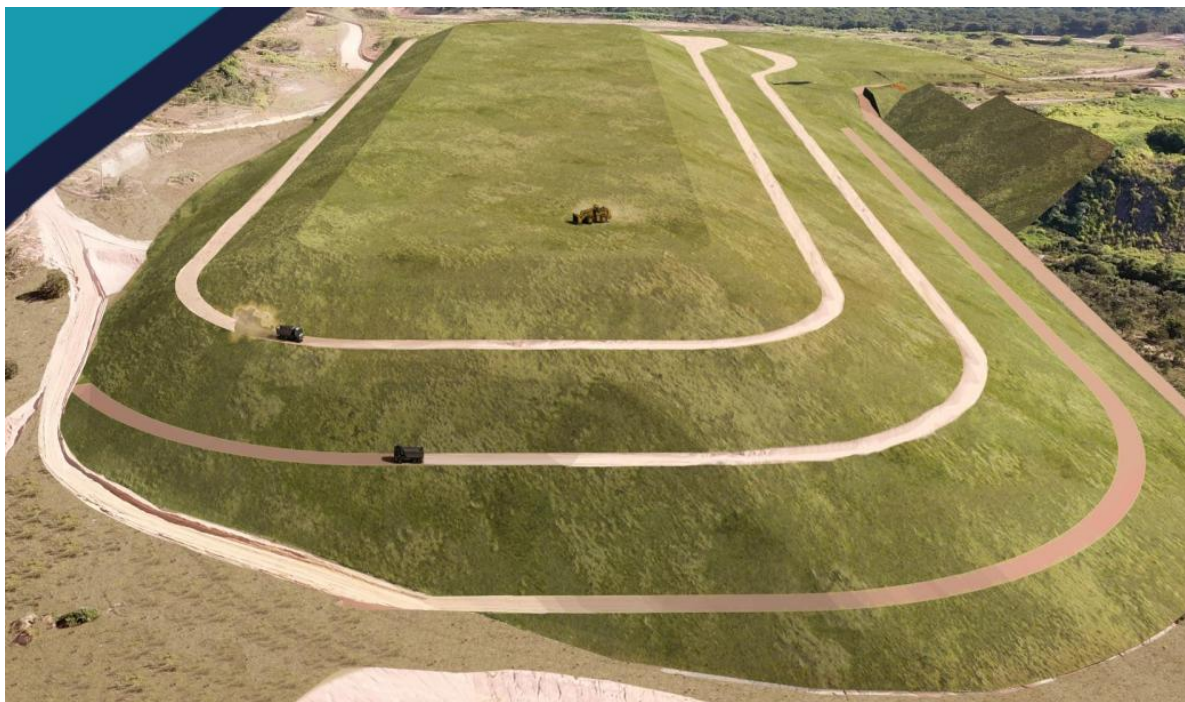
Imagem 01: Figura ilustrativa do Aterro Classe I da Nexa Recursos Minerais – Três Marias-MG.

O empreendimento será composto, basicamente, pela unidade de aterramento, um *sump* de efluentes, uma planta de filtragem/cimentação, um *pond* de emergência, vias de acesso e bota foras. Também utilizará parte das instalações da Nexa, entre elas portaria, balança rodoviária, escritório administrativo, ambulatório, ETE e

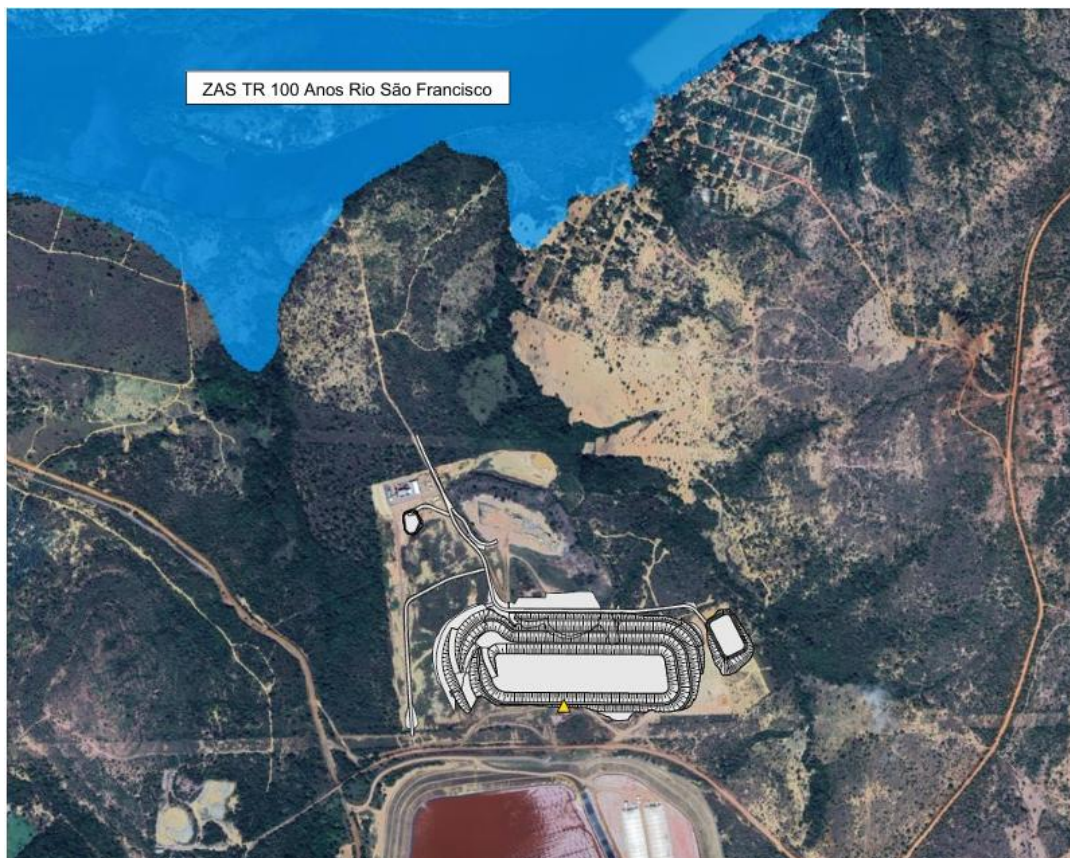
Através de Nota Técnica, assim denominado pelo empreendedor, foi elaborado estudo hidrológico e mapeamento da mancha de área inundada. Conforme imagem a seguir, demonstrou-se que as estruturas não serão afetadas.

Imagem 03: Áreas inundadas em período de retorno de 100 anos

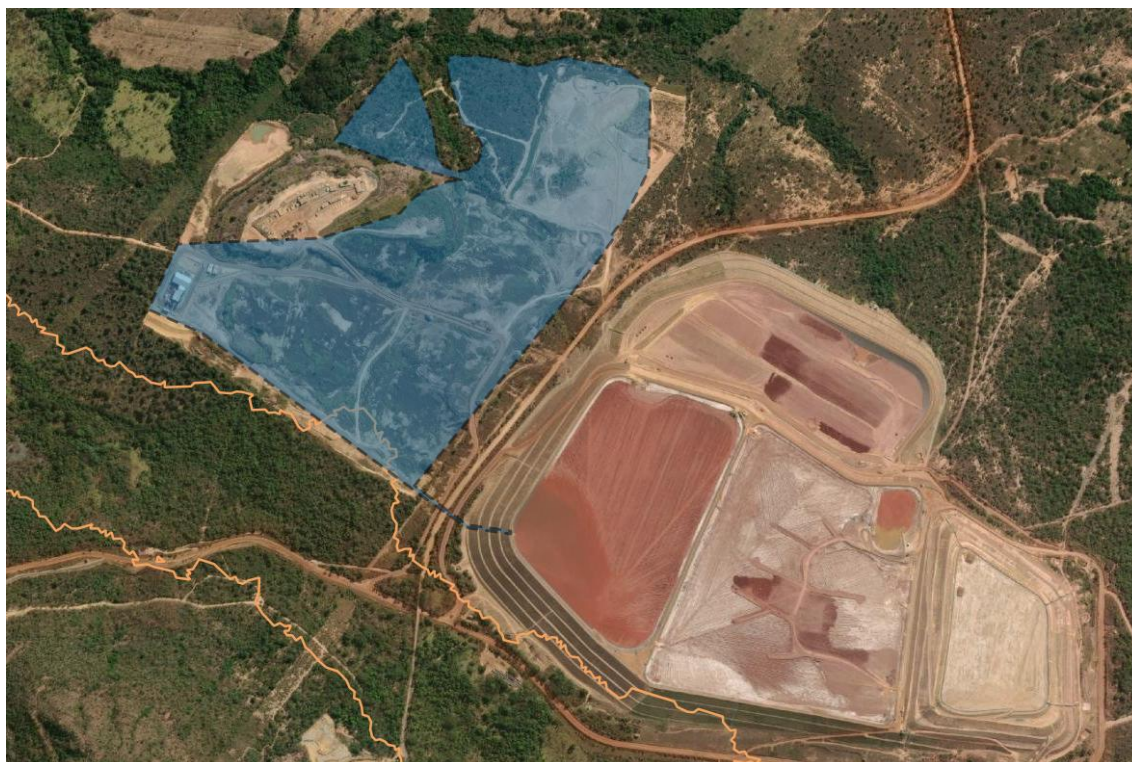
Durante análise foi constatado com que o polígono informado como Área Diretamente Afetada (ADA) para o empreendimento tinha interseção com a mancha de inundação e zona de autossalvamento (ZAS) da barragem de rejeitos do próprio empreendimento nomeada “Depósito de Rejeitos Murici – Módulo Central”, conforme observado na IDE-SISEMA.

Imagem 05: Polígono azul – ADA; polígono laranja – ZAS e mancha de inundação

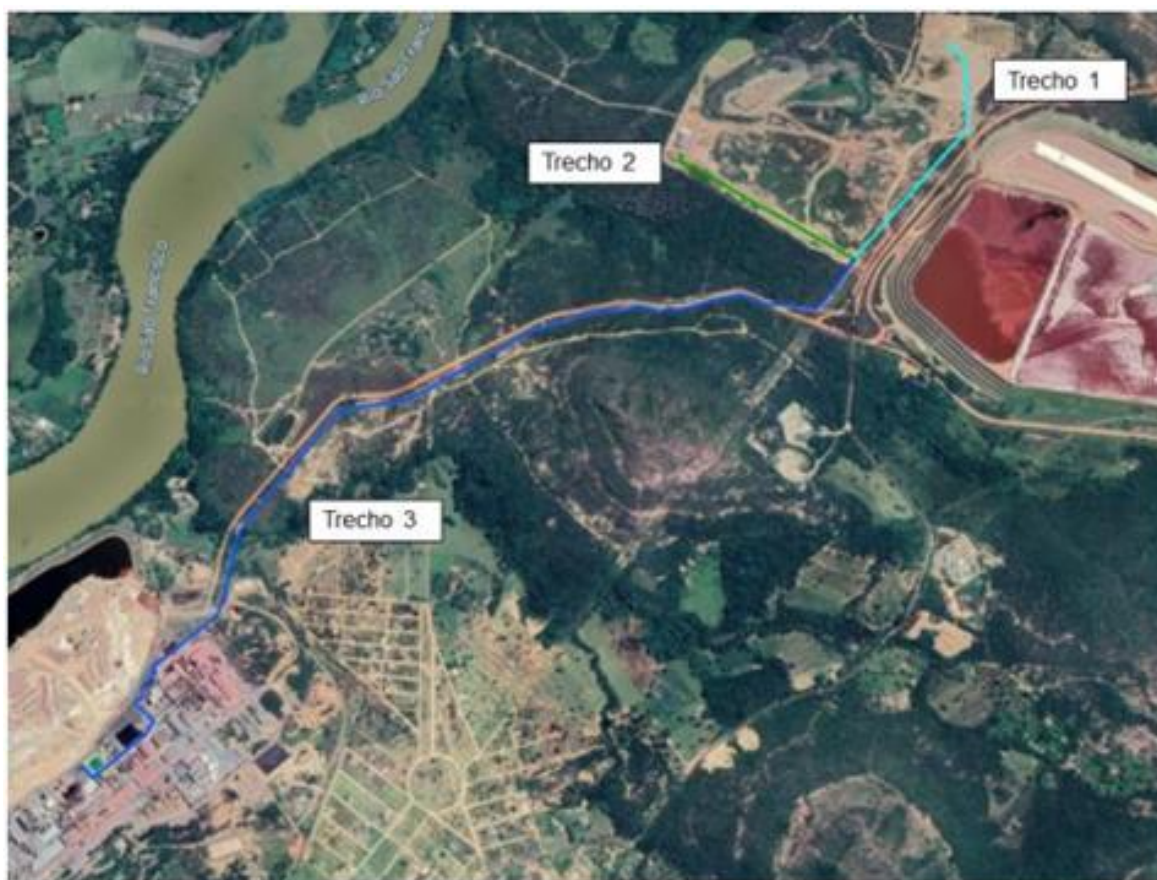
Esta ampliação da Estação de Tratamento de Efluentes irá operar por meio de processo físico-químico, com adição de leite de cal para correção de pH e posterior reação com sulfeto de sódio, visando à precipitação de metais dissolvidos, dentre eles cádmio e chumbo. Ao final do processo, será realizada nova correção de pH, mediante adição de ácido sulfúrico, de forma a adequar o efluente tratado aos padrões de lançamento estabelecidos.

Imagem 11: Linhas de dutos até a ETEi

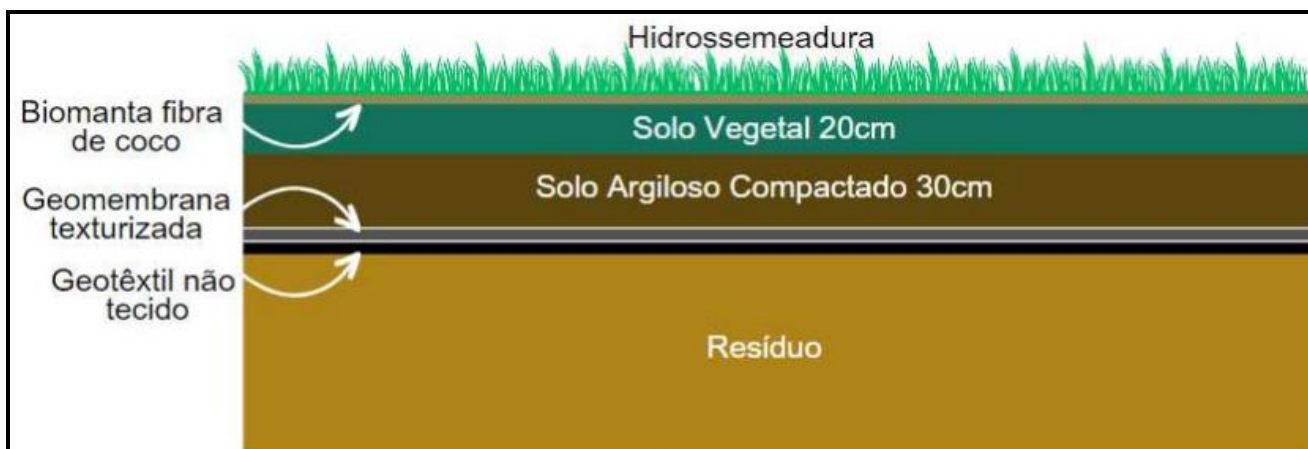
Imagem 14: Detalhamento do cobrimento dos taludes e cristas.

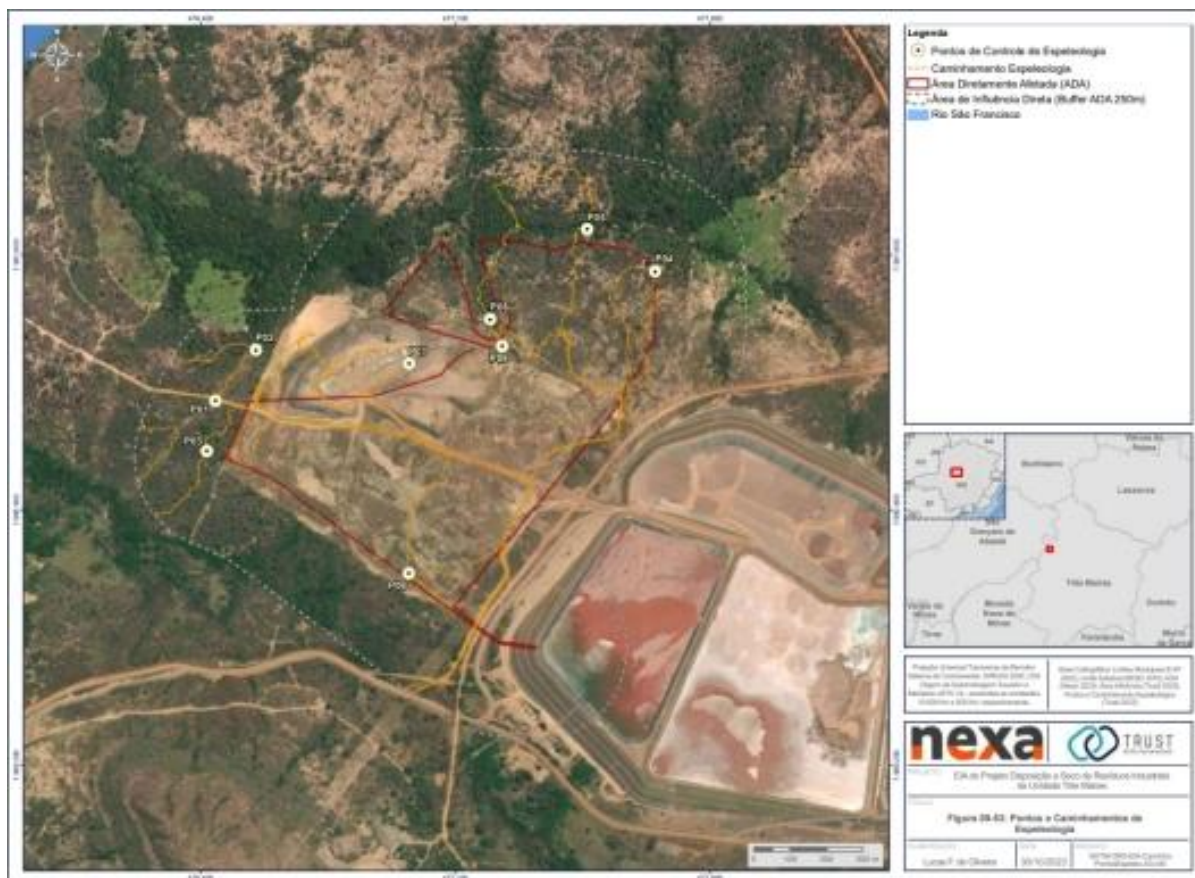
Imagem 20: Mapa de caminhamento espeleológico da área.

De acordo com os estudos, a partir do levantamento sobre o potencial espeleológico da área foco do presente estudo, tornou-se evidente que o registro de cavidades naturais durante os trabalhos de campo seria improvável. De fato, a área prospectada apresenta baixo a médio potencial espeleológico e nenhuma cavidade natural foi identificada nos caminhamentos realizados.

De acordo com o Auto de Fiscalização FEAM/URA NM - CAT nº. 85/2024; não foi verificado indícios de cavidades naturais subterrâneas, abrigos ou reentrâncias na ADA do empreendimento.
