Parecer nº 77/FEAM/URA LM - CAT/2023

**Parecer Técnico de Licença Ambiental Simplificada (RAS) nº77/2023 SEI nº76055846**

O empreendedor/empreendimento PEDREIRA SAO JORGE LTDA CNPJ 11.821.679/0001-04, exerce atividade minerária, especificamente extração e beneficiamento de rochas, no município de Governador Valadares- MG.

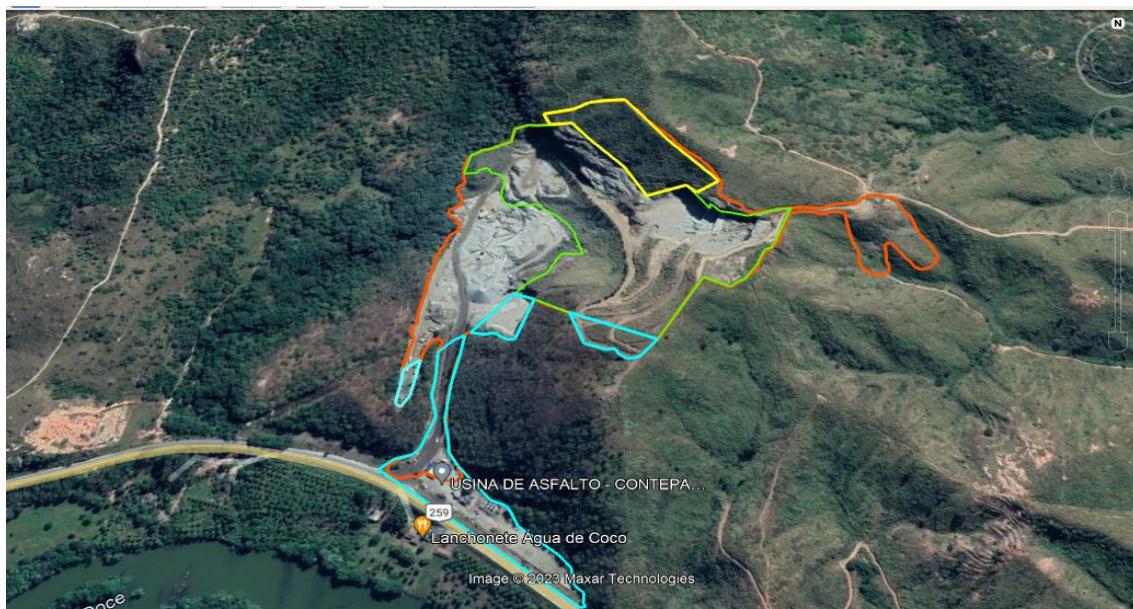
**Figura 02** – Arquivos vetoriais do AIA nº 1370.01.0028752/2021-63 adaptado por SUPRAM LM  
Polígono verde(supressão vegetação nativa) Polígono amarelo (corte de árvores isoladas ) Polígono azul(supressão de vegetação nativa em APP), Fonte Google Earth, 2023.

Considerando os arquivos vetoriais apresentados para o AIA – Corretivo toda as intervenções regularizadas abrange a ADA pelo empreendimento, inclusive possíveis abertura de novas frentes de lavra (frente de lavra noroeste e frente de lavra sul).
