PARECER ÚNICO Nº 0085800/2018 (SIAM)

INDEXADO AO PROCESSO: Licenciamento Ambiental	PA COPAM: 39398/2014/001/2016	SITUAÇÃO: Sugestão pelo Deferimento
FASE DO LICENCIAMENTO:	Licença de Operação Corretiva – LOC	VALIDADE DA LICENÇA: 10 anos

EMPREENDEDOR:	Consórcio Público para Gestão Integrada de Resíduos Sólidos	CNPJ: 19.031.366/0001-56
----------------------	---	---------------------------------

MUNICÍPIO:	Andradas	ZONA:	Rural
-------------------	----------	--------------	-------

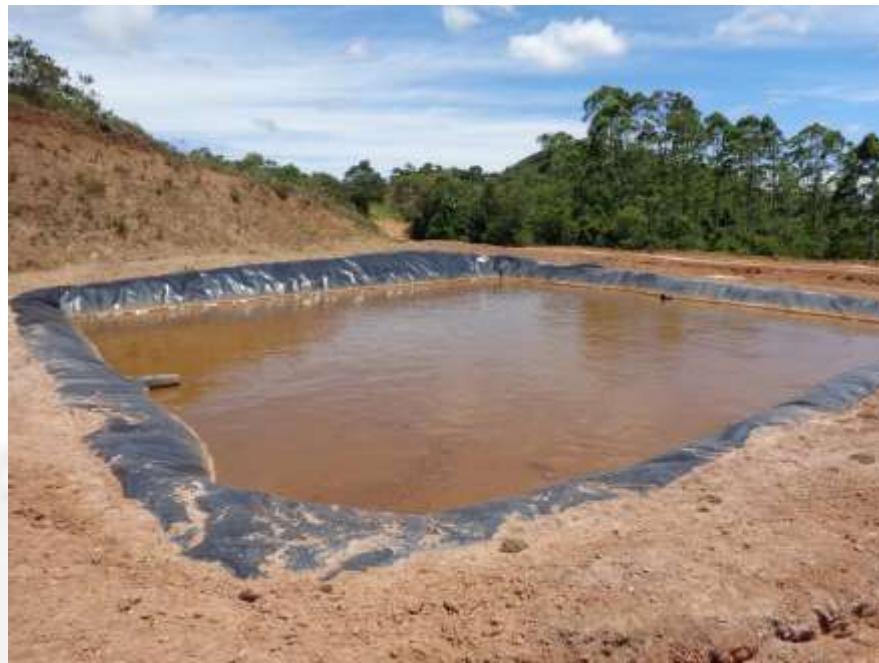
Figura 2 – Lagoa anaeróbia

A lagoa anaeróbia (Figura 2) está situada na cota 1.410m e possui as seguintes características:

- Forma.....quadrada
- Área da lagoa.....85,5 m²
- Volume útil da lagoa.....342 m³
- Inclinação dos taludes (V:H)1:1,50
- Profundidade da lâmina d'água.....3,50 m
- Altura da borda livre.....0,50 m
- Altura total da lagoa.....4,0 m
- Dimensões no fundo da lagoa.....6,90 x 6,90 m
- Dimensões no espelho d'água..... 12,15 x 12,15 m

O chorume gerado é tratado nas lagoas anaeróbia e facultativa existentes nas cotas 1.410m e 1.400m respectivamente.

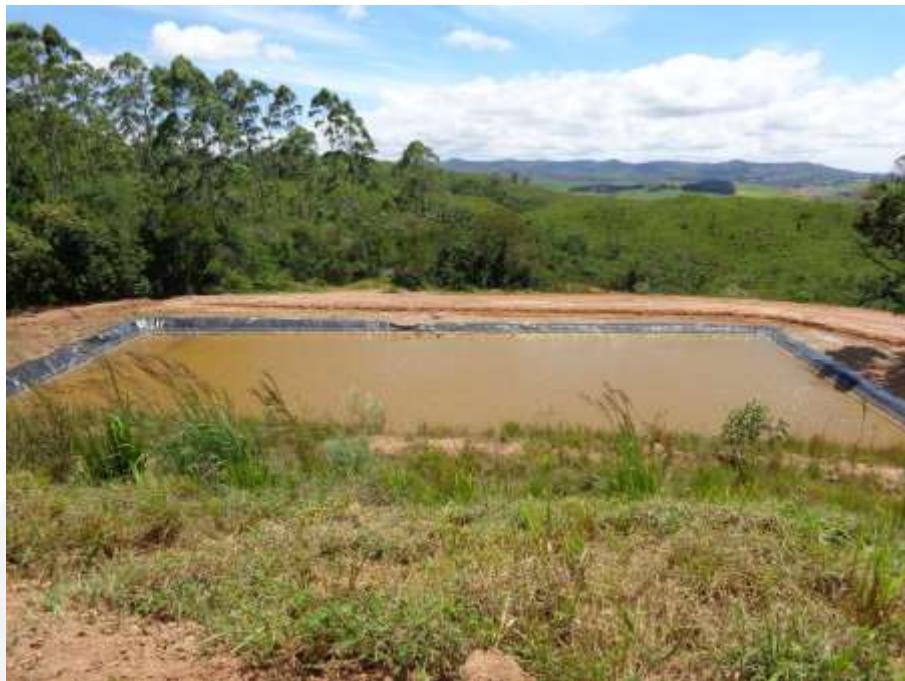
Figura 3 – Lagoa facultativa

A lagoa facultativa (Figura 3) está situada na cota 1.400m e possui as seguintes características:

- Formaretangular
- Área da lagoa892 m
- Volume útil da lagoa1.338m³
- Relação comprimento/largura.....2,0
- Inclinação dos taludes (V: H)1:1
- Profundidade da lâmina d'água1,50 m
- Altura da borda livre0,50 m
- Altura total da lagoa2,0 m
- Dimensões no fundo da lagoa 19,6 x 40,7 m
- Dimensões no espelho d'água.....23,6 x 44,7 m

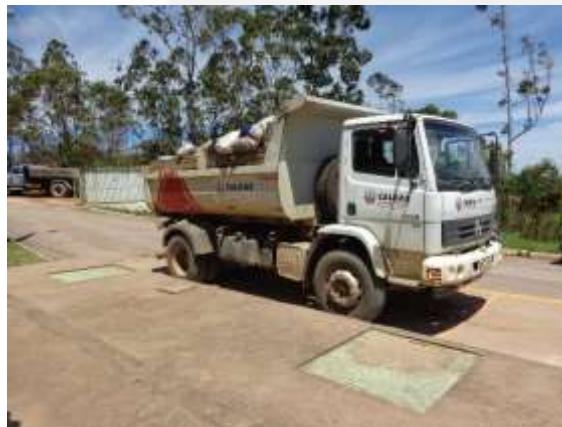
Foto 01. Balança

Área com dimensões de 28m x 3,5m, onde encontram-se montados os componentes para a pesagem dos caminhões e o sistema de aquisição de dados.

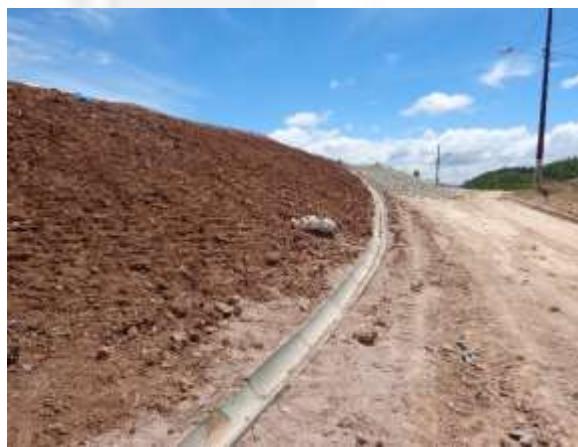
Foto 03. Sistema de drenagem de água pluvial

no sistema viário, bem como evitar o aumento da quantidade de percolados por infiltrações superficiais. O sistema é constituído por canais construídos em argila compactada e canaletas de concreto pré-moldado tipo meia-cana.

As canaletas de concreto tipo meia-cana são instaladas nos trechos principais e tem seção igual a 30 cm de diâmetro.

As canaletas encaminharão as águas pluviais para escadas de dissipação, para as bocas de lobo, escoando para saída da ala tubular e lançando nas áreas verdes ou zonas de amortecimento pluvial.

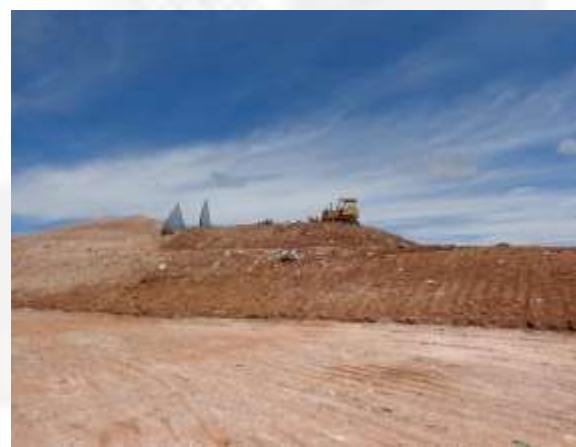
Foto 04. Plataforma em operação

O aterro atualmente é operado por plataformas com altura final de 5 metros. Cada uma das plataformas constitui-se em uma etapa isolada do empreendimento. Por sua vez, cada plataforma será formada por uma sucessão de 3 camadas, com aproximadamente 1,50 m de altura, acima das quais será colocada uma camada de terra de cobertura com 0,15 m de espessura.

- um conjunto de pilhas (plataformas) individualizadas com altura de 5 metros e taludes externos de 1:3 (V:H)
- existência de bermas entre elas, com largura de 5 m;
- apoio direto sobre uma fundação tratada (impermeabilização com argila local e geomembrana de PEAD 1,5 mm)
- frente de operação diária com altura de 1,5 m, camada de cobertura argilosa de 0,15 m, avanço longitudinal de 5 m e transversal de 3,6 m.

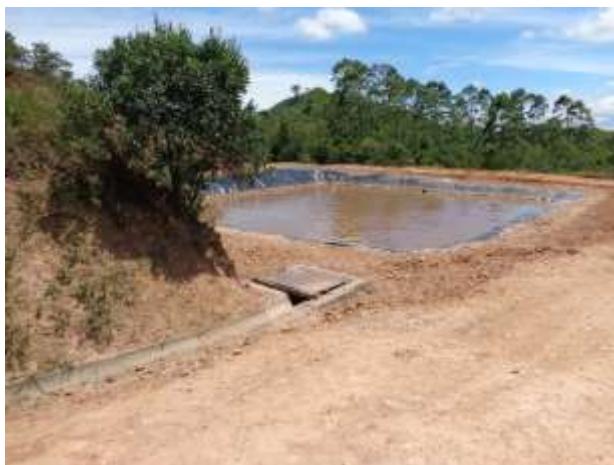
Foto 05. Lagoa anaeróbia

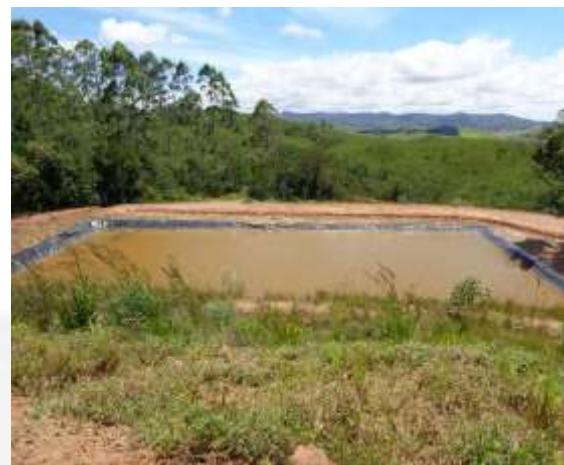
Foto 06. Lagoa facultativa

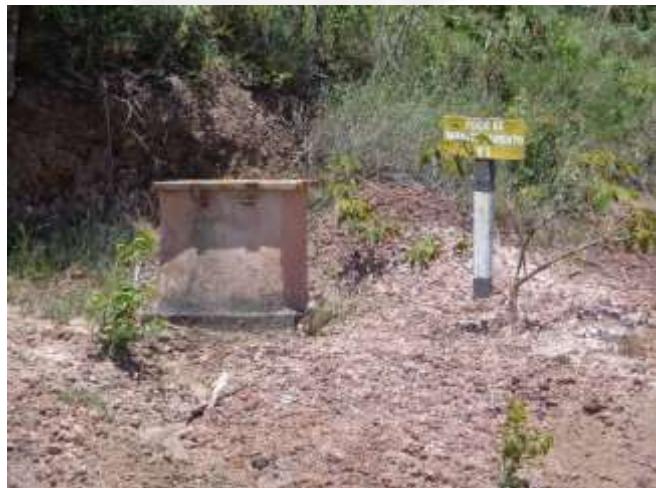
Foto 07. Poço de Monitoramento 2

O monitoramento das águas subterrâneas será realizado junto aos 04 poços de monitoramento já instalados na área do empreendimento sendo 1 à montante (PMM) e 3 à jusante (PMJ) da área de aterragem.

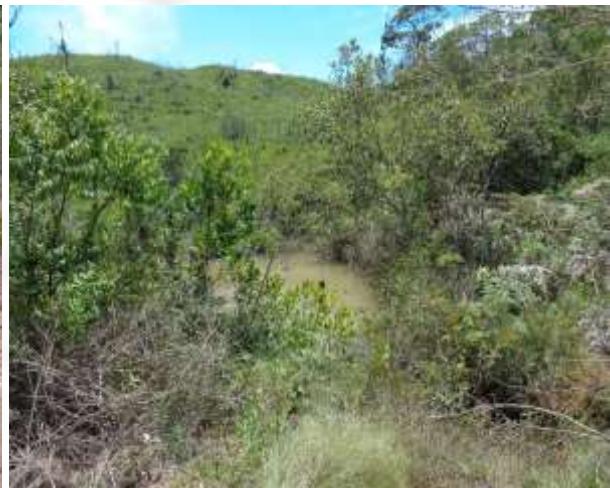
Foto 08. Ponto de lançamento do efluente tratado
