GOVERNO DO ESTADO DE MINAS GERAIS
Secretaria de Estado de Meio Ambiente e Desenvolvimento Sustentável
SUPRAM NORTE DE MINAS - Diretoria Regional de Fiscalização Ambiental

Parecer nº 2/SEMAP/SUPRAM NORTE-DFISC/2023

PARECER ÚNICO N° 2/SEMAP/SUPRAM NORTE-DFISC/2023		
INDEXADO AO PROCESSO:	PROCESSO ADMINISTRATIVO	SITUAÇÃO:
Licenciamento Ambiental	Nº 2971/2021 (SLA)	Sugestão pelo Deferimento
FASE DO LICENCIAMENTO:	Licença de Operação Corretiva (LOC) – Modalidade LAC 2	VALIDADE DA LICENÇA: 10 anos

EMPREENDEDOR:	Gelf Siderurgia S/A	CNPJ:	20.388.757/0001-01
EMPREENDIMENTO:	Gelf Siderurgia S.A. - Fazenda Tamanduá ou Poções	CNPJ:	20.388.757/0005-35
MUNICÍPIOS:	Itacambira/MG, Francisco Sá/MG, Juramento/MG e Grão Mogol/MG	ZONA:	Rural

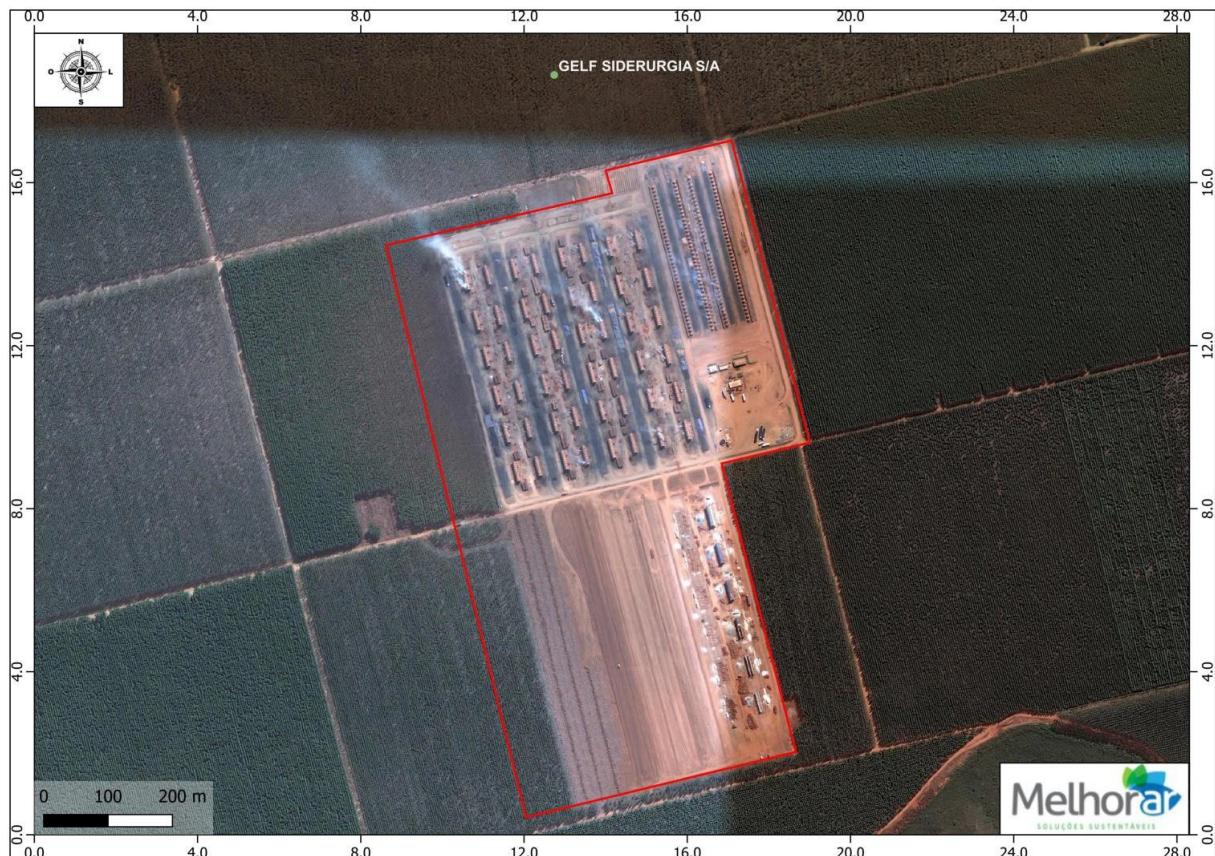
Imagen 02: Imagem Aérea UC Itacambira

A UC Itacambira possui 120 fornos de alvenaria retangulares modelo M300. Pelo fato de serem bem maiores que os fornos circulares, os fornos retangulares conseguem produzir uma quantidade muito maior de carvão vegetal, otimizando dessa forma o processo produtivo. A capacidade de produção/forno é de 210 mdc/fornada. A UC Itacambira, no mesmo local, também possui 160 fornos circulares que são usados esporadicamente para carbonizar os tocos.

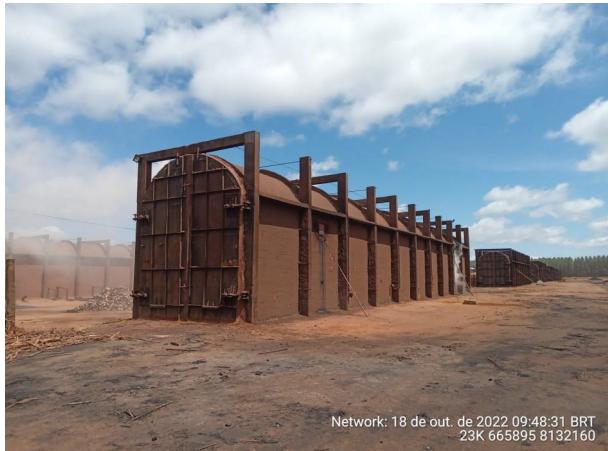
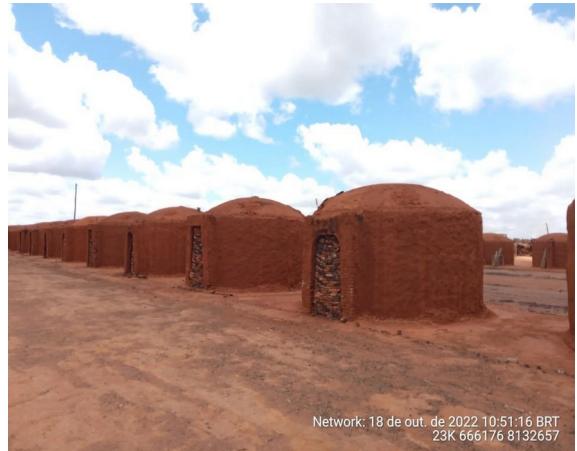
Imagen 03: Fornos de Alvenaria Modelo M300

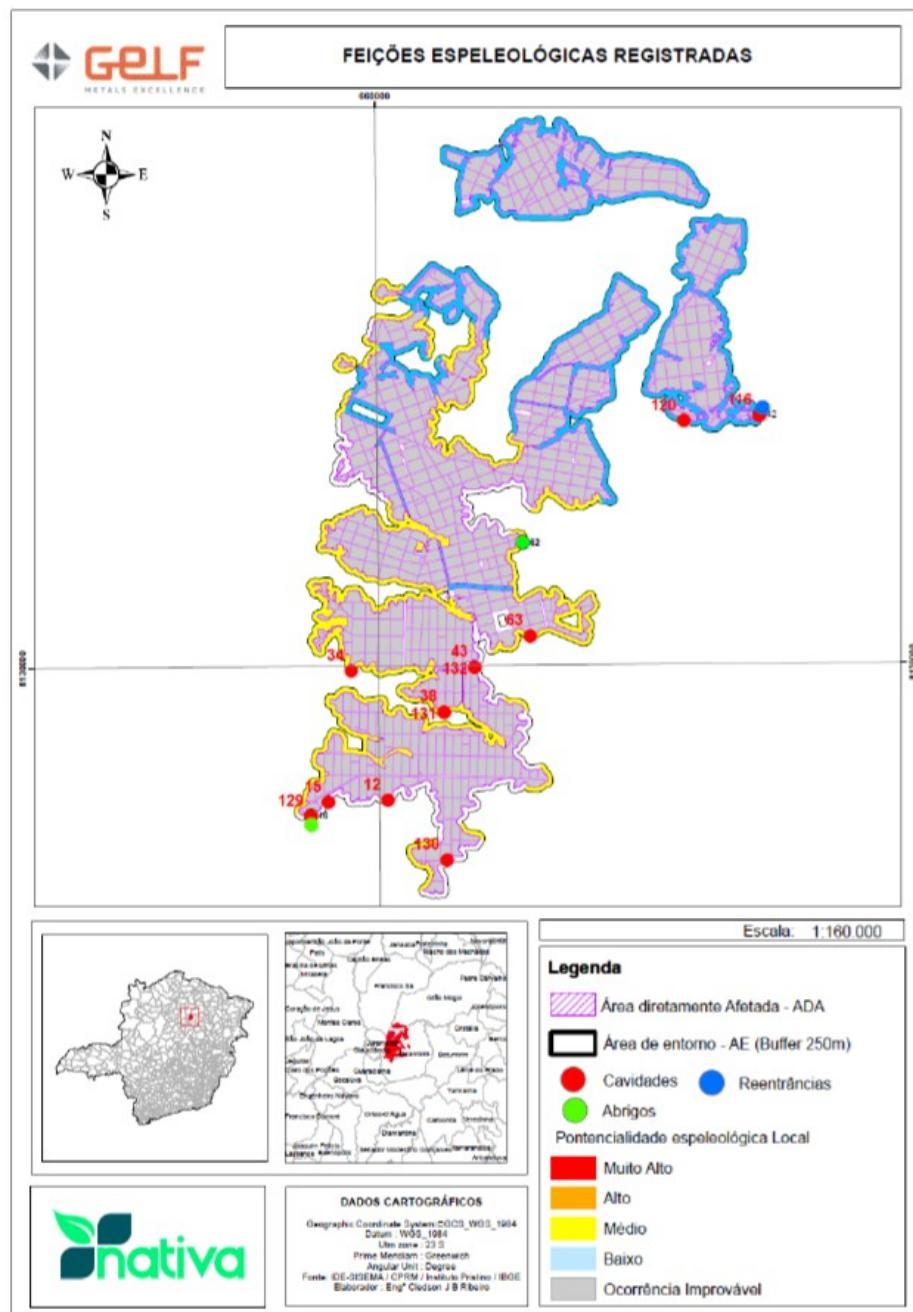
Imagem 13: Mapa com as feições identificadas na área. Fonte: Prospecção Espeleológica.

Foram percorridos cerca de 1.638 quilômetros na área alvo deste estudo, onde verificou-se a presença de 15 feições espeleológicas, das quais 12 foram classificadas como cavidades, 2 como abrigo e 1 reentrância. Na área diretamente afetada não foi identificada nenhuma cavidade.

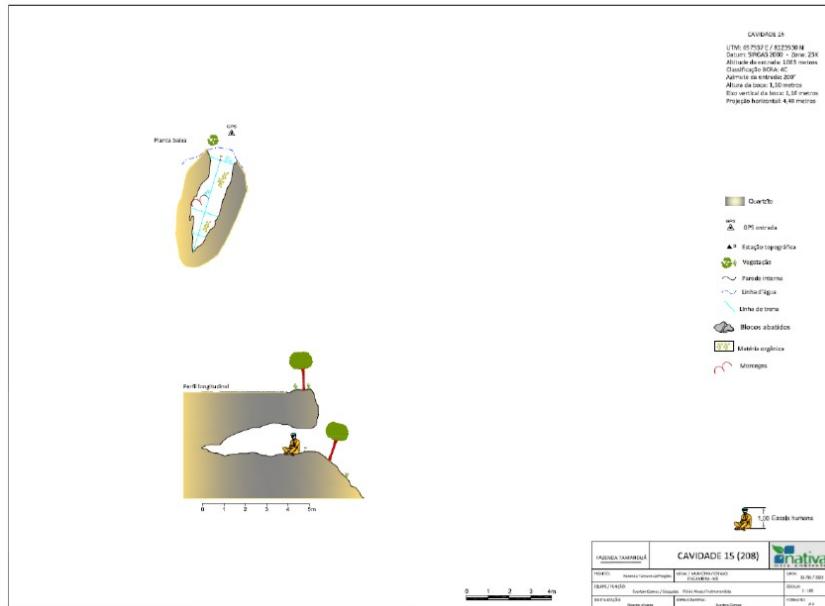
CAVIDADE 15

Imagen 15: Planta topográfica das cavidades. **Fonte:** Prospecção Espeleológica.

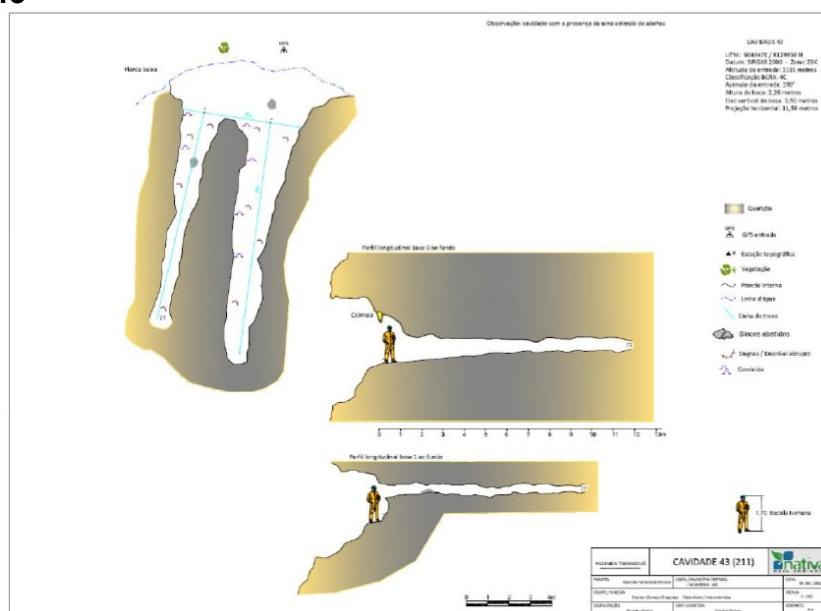
CAVIDADE 43

Imagem 18: Planta topográfica das cavidades. **Fonte:** Prospecção Espeleológica.

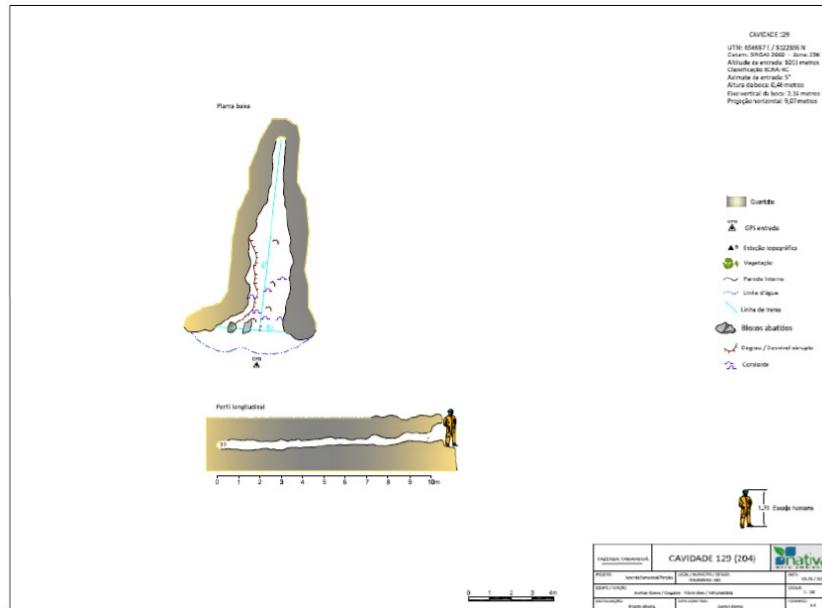
CAVIDADE 129

Imagen 22: Planta topográfica das cavidades. **Fonte:** Prospecção Espeleológica.

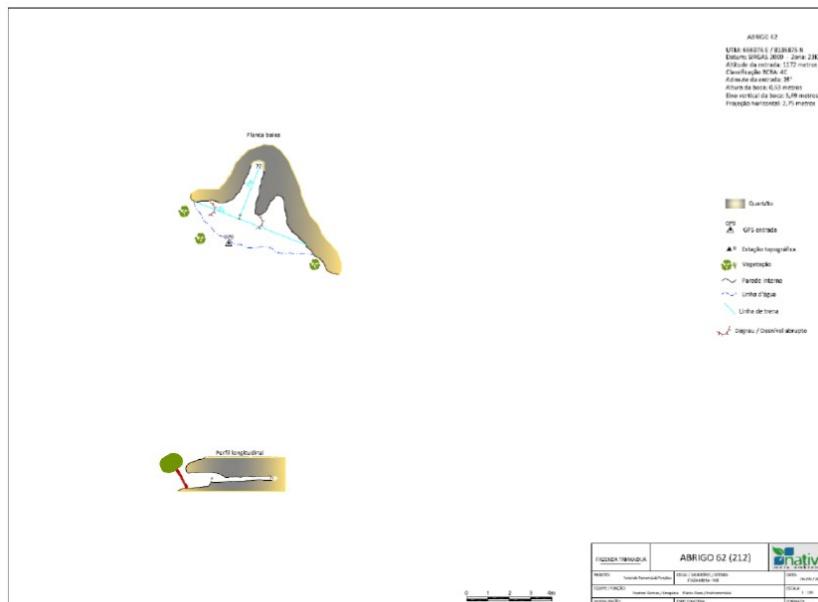
ABRIGO 62

Imagem 27: Planta topográfica das cavidades. **Fonte:** Prospecção Espeleológica.

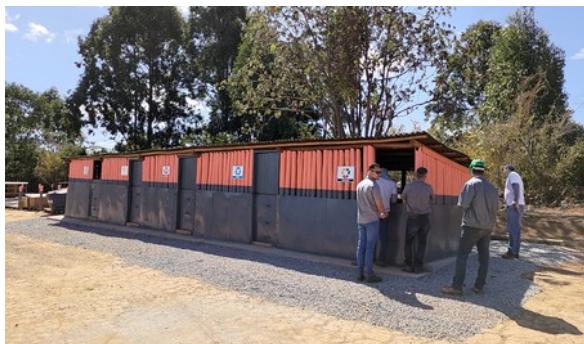
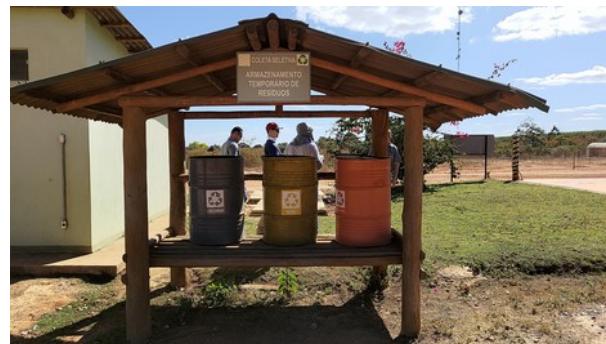
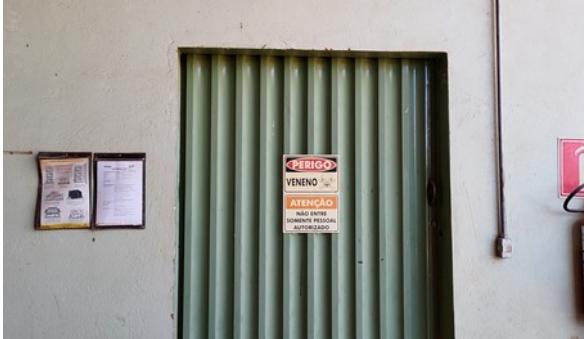
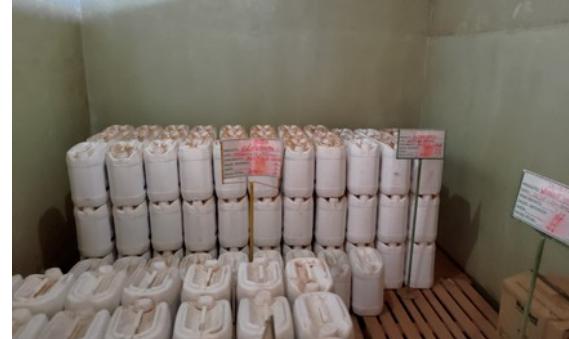
Imagen 38: Baia de resíduos sólidos

Imagen 39: Baia de resíduos sólidos

Imagen 40: Baia de resíduos sólidos

Imagen 41: Baia de resíduos sólidos

Em informação complementar foi solicitado projeto técnico para adequação da área para armazenamento de resíduos sólidos perigosos (classe I) localizado na planta de carbonização Itacambira. Esse depósito de resíduos perigosos é utilizado CJR Florestal Agronegócio e Transportes LTDA., terceirizada prestadora de serviços. Os resíduos em geral, consistem em recipientes e materiais contaminados com óleo lubrificante.

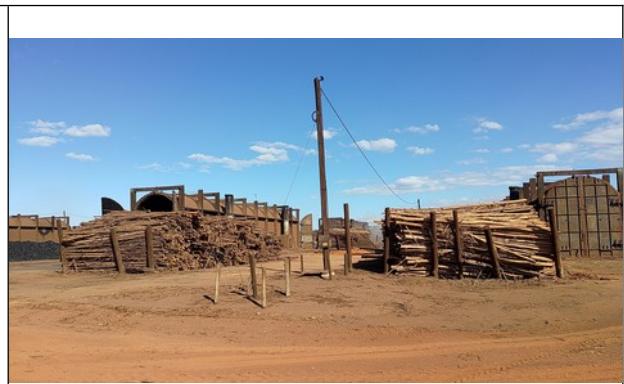
Foto 02. Fornos retangulares da UP Itacambira.

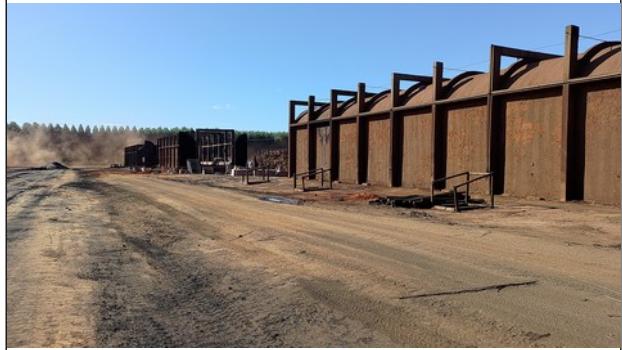
Foto 08. Fornos em reforma.
