RELATÓRIO CTIOAR Nº 02 /2025

| Assunto: Outorga para Retificação de Trecho no Rio Betim – Código 15 |
| Requerente: COPASA MG |
| Nome do empreendimento: Trecho 01 (Projetado com Gabiões) - Contenção de Margem Esquerda do Rio Betim – Interceptor Itacolomi. |

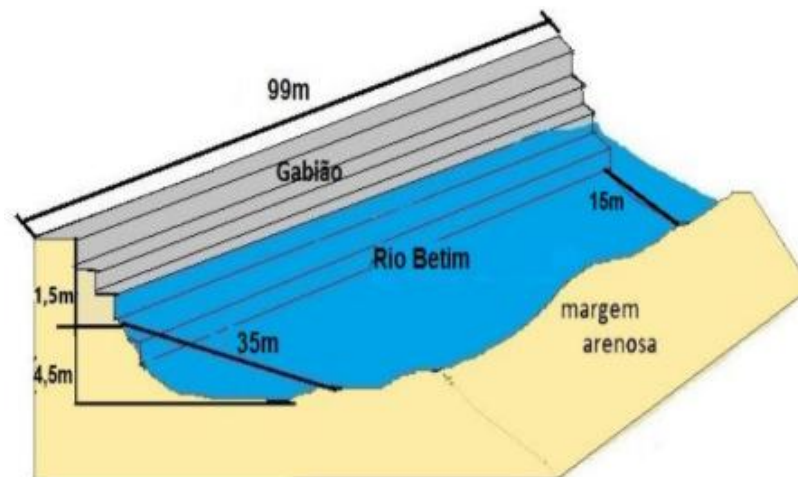
Figura 2 – Representação da forma e dimensões aproximadas da calha do Rio Betim no trecho 01 a ser canalizado/retificado.

O Trecho 01 foi projetado para utilização de Gabiões para contenção da Margem esquerda do Rio Betim. A Figura 2 apresenta a morfologia aproximada do canal no local da intervenção para cálculo hidráulico.

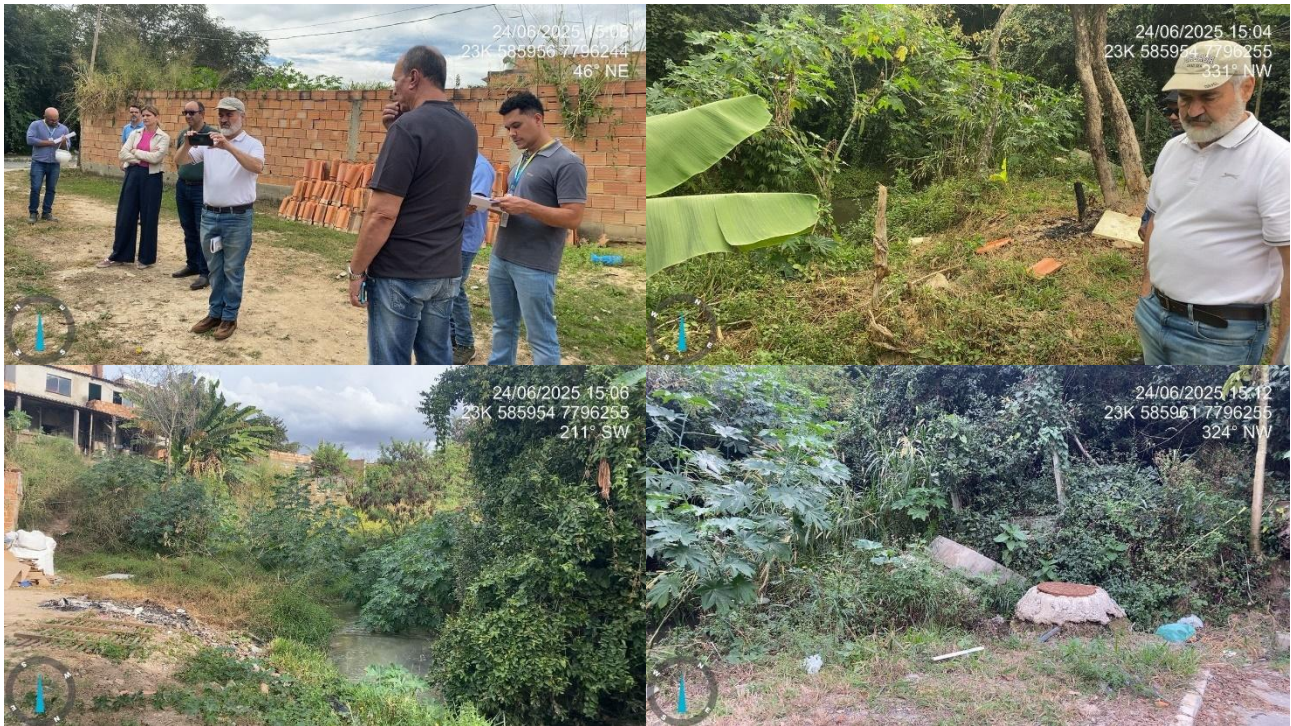
Figura 3 – Visita ao Trecho 1 (Processo nº 45419/2024)

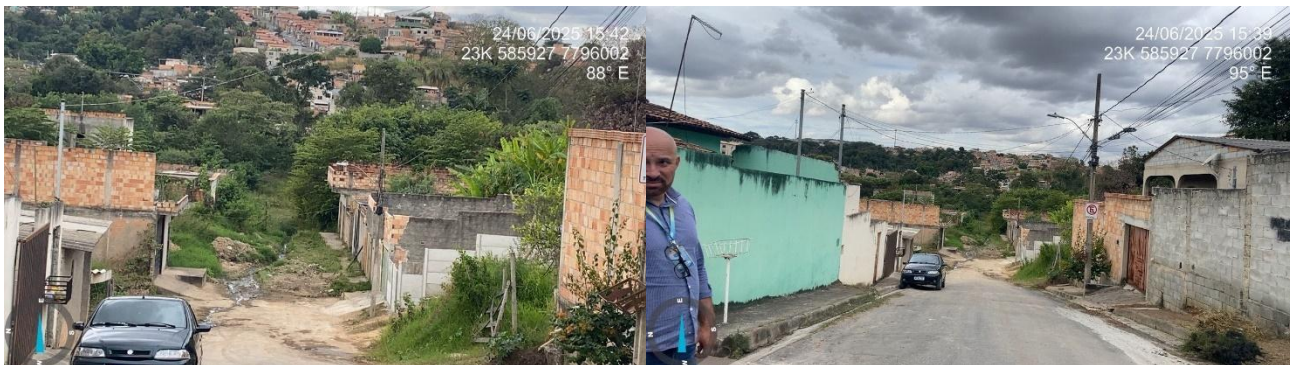
Figura 4 - Visita ao Trecho 3 (Processo nº 45750/2024)
