| LAUDO TÉCNICO FINAL 28/2026 – PROCESSO SLA 2416/2021 | | | |
| PA SLA: 2416/2021 | | Situação: Sugestão pelo Arquivamento | |

| Empreendedor: | MTRANSMINAS MINERAÇÕES LTDA | CNPJ: | 21.488.333/0005-05 |
| Município: | Passa Tempo e Oliveira | Zona: | Rural |

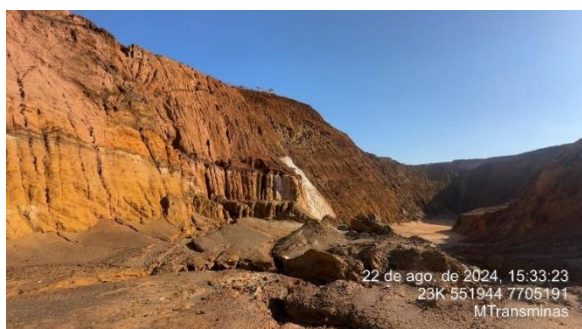
**Foto 2:** Um dos locais alterados, onde havia frente de lavra.

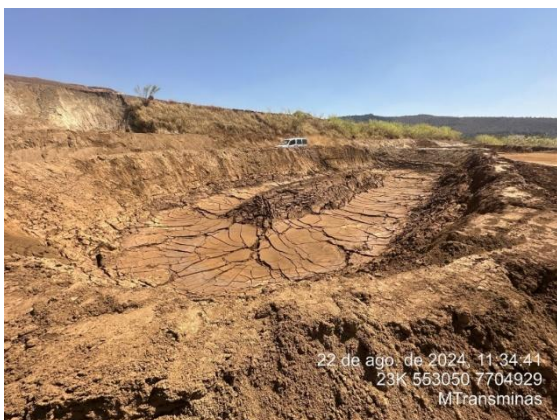
**Foto 4:** Local onde havia frente de lavra e onde é possível observar a ausência de bancadas padronizadas.

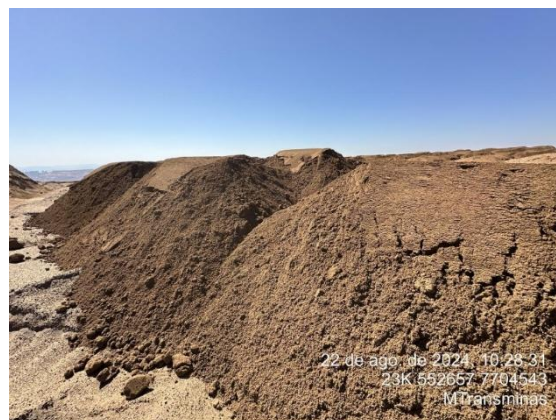
Próximo a esse local foi observada a recente deposição de pilhas de rejeitos (**Foto 23 e na Foto 24**). Como o empreendimento se encontrava embargado, o empreendedor foi questionado sobre esse material e informou que o mesmo tem origem das manutenções que ainda são feitas nas áreas, e não do processo operacional.

**Foto 23: Pilhas de rejeito recém depositadas na área.**

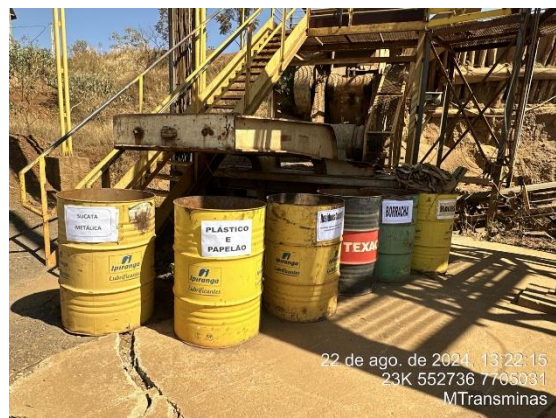
**Foto 33: Vista do local da UTM a seco onde há acondicionamento de resíduos, dentre eles resíduos perigosos.**

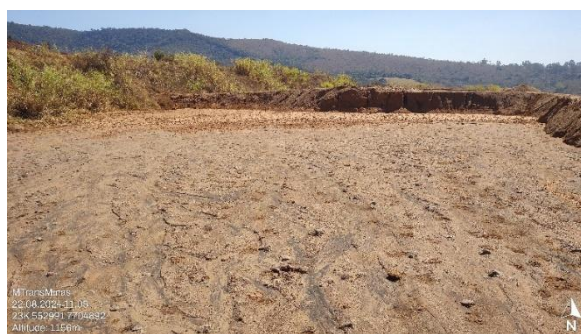
**Foto 46: Bacia de contenção de sedimentos localizada na porção centro leste da ADA.**

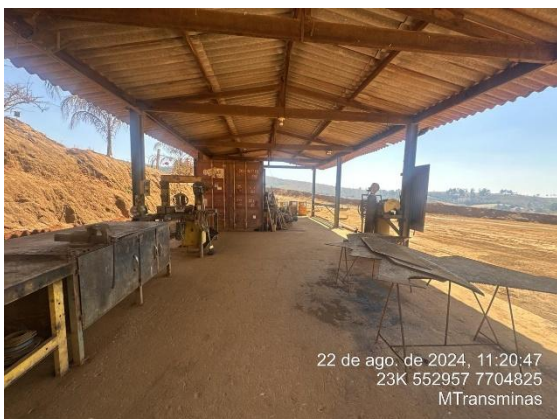
Ao longo da vistoria foi observado que o empreendimento possui 02 (duas) oficinas, sendo uma mecânica (**Foto 76**) e outra industrial (**Foto 77**). Conforme mostrado nas fotos, ambas as oficinas são pavimentadas e possuem cobertura. Na oficina mecânica há canaleta a circundando, com conexão à CSAO associada. Diferentemente da oficina industrial, que não possui nenhuma canaleta ou outra contenção, caso ocorra algum vazamento de óleo ou outro produto contaminado com substâncias perigosas. O empreendedor informou que na oficina industrial são feitas atividades que não utilizam óleo, como solda, lixamento de peças, etc. Porém, foi observado mancha de óleo no chão (**Foto 78**), o que justifica a necessidade da implantação de canaletas e algum tipo de contenção.

**Foto 77: Oficina industrial.**

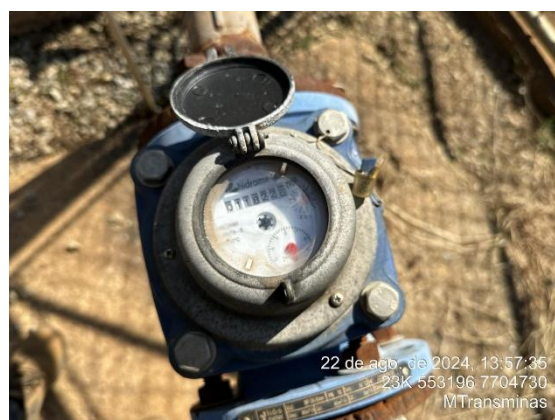
O empreendimento possui 03 (três) poços artesianos os quais possuem suas outorgas válidas, mas atualmente só está ocorrendo captação de água no “poço 02”, **Foto 90**, **Foto 91** e **Foto 92**. Além das outorgas dos poços, a MTransminas também possui uma outorga de captação superficial, mas com a paralisação das atividades do empreendimento eles retiraram as estruturas que contemplam o sistema de captação, e no momento da vistoria o local se encontrava conforme mostrado na **Foto 93** e na **Foto 94**.

**Foto 92: Hidrômetro poço 02.**

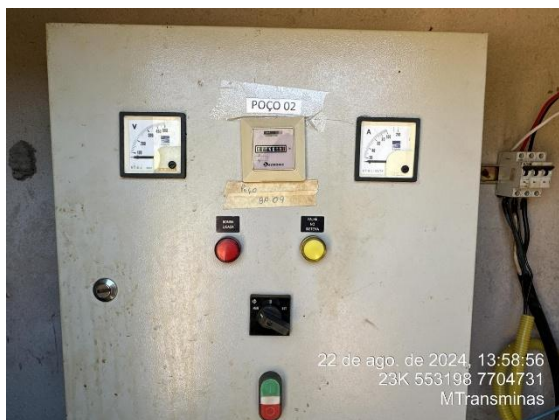
**Foto 93: Horímetro poço 02.**

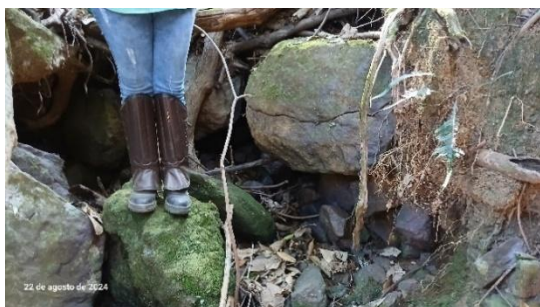
**Foto 95: Localização da APP (nascente) omitida pelo estudo (Coordenadas de Referência UTM 23K 552130 E 7704875 S).**

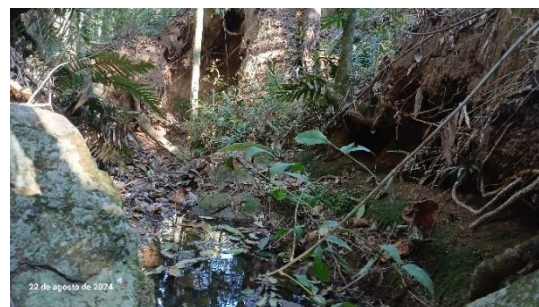
**Foto 96: Espelho d'água da nascente (APP) omitida pelo estudo (Coordenadas de Referência UTM 23K 552130 E 7704875 S).**

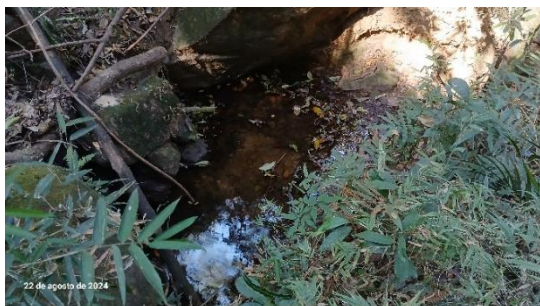
**Foto 97: Outra perspectiva do espelho d'água da nascente (APP) omitida pelo estudo (Coordenadas de Referência UTM 23K 552130 E 7704875 S).**

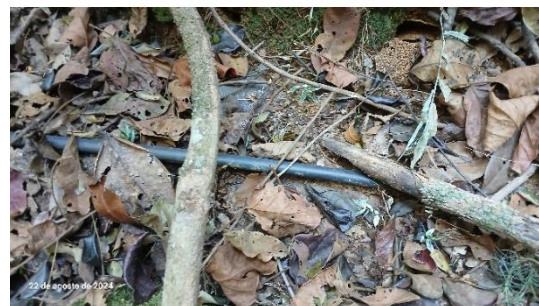
Durante vistoria em fragmento de floresta na porção leste da propriedade do empreendimento, foi observada drenagem intermitente, que se encontrava seca na alta e média vertente, porém na baixa vertente foi encontrada uma nascente difusa no interior da drenagem em meio ao fragmento florestal (Coordenadas de Referência UTM 23K 552130 E 7704875 S), sendo ela uma APP omitida pelo mapeamento apresentado (Foto 95, Foto 96 e na Foto 97. Próximo à nascente no interior dessa drenagem também foi observada uma mangueira de captação de água irregular (Foto 98).

**Foto 98: Mangueira de captação de água irregular nas dependências da nascente (APP) omitida pelo estudo.**

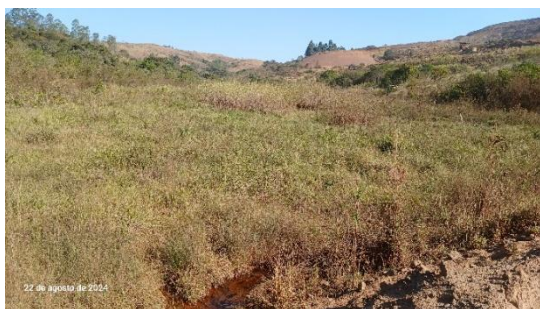
Na porção oeste da propriedade do empreendimento foram visitadas áreas com características de solo hidromórficos, sendo essas não consideradas no estudo e mapeamentos técnicos como APP. Entrelaçado a isso, foram observados córregos que abastecem essas áreas brejosas e um poço de captação de água desativado, a mata ciliar nesses ambientes se encontra antropizada com desmatamento e presença de espécies gramíneas-herbáceas exóticas (Foto 99, Foto 100, Foto 101 e na Foto 102).

**Foto 99: Área de brejo não considerada no estudo, sendo ela desprovida de mata ciliar (Coordenadas de Referência UTM 23K 553193 E 7705198 S).**

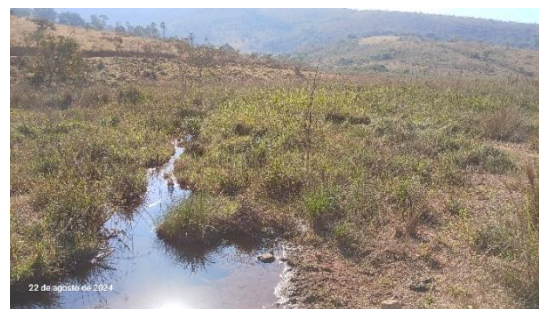
**Foto 100: Córrego desprovido de mata ciliar, que abastece área de brejo não mapeada (Coordenadas de Referência UTM 23K 553183 E 7705247 S).**

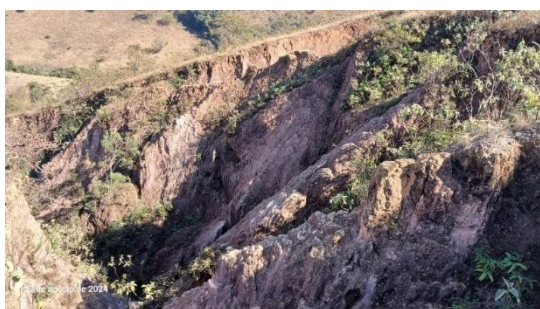
Nas regiões oeste e sudoeste da propriedade do empreendimento, em meio a área de cerrado, foram observadas ravinas/voçorocas nas Coordenadas de Referência UTM 23K 552435 E 7704720 S e 23K 552485.47 S 7704282.12 S que aparentam não ter atingido o lençol freático (ainda). Todavia, trata-se de área que requer ações voltadas à sua estabilidade e controle erosivo (Foto 109 e Foto 110).

**Foto 109: Ravina/voçoroca identificada dentro das dependências do empreendimento (Coordenadas de Referência UTM 23K 552435 E 7704720 S).**
