GOVERNO DO ESTADO DE MINAS GERAIS
FUNDAÇÃO ESTADUAL DO MEIO AMBIENTE
Diretoria de Gestão Regional - Projeto Licenciamento Ambiental

Assunto: Despacho de Arquivamento

LAUDO TÉCNICO FINAL 007/2024

PA: 14308/2018/001/2020	Situação: Sugestão pelo arquivamento
Fase do Licenciamento: LAC 2 – LOC	Validade da Licença: Não se aplica

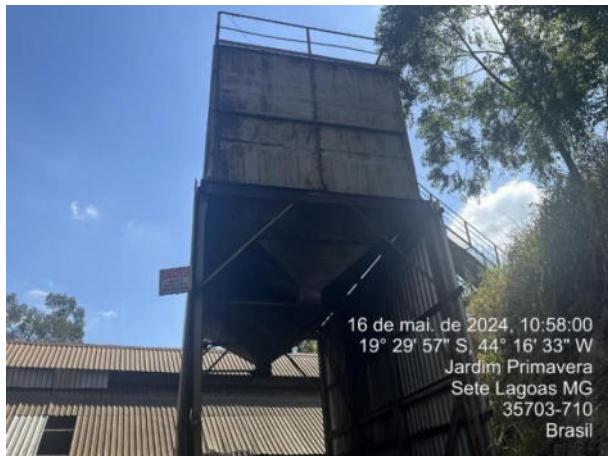
Porém, foram observados indícios de manutenções recentes como enclausuramento de estruturas e materiais recém-chegados na área (Foto 1, Foto 2, Foto 3, Foto 4, Foto 5 e Foto 6).

Foto 1 - Filtro de despoieiramento de carvão.

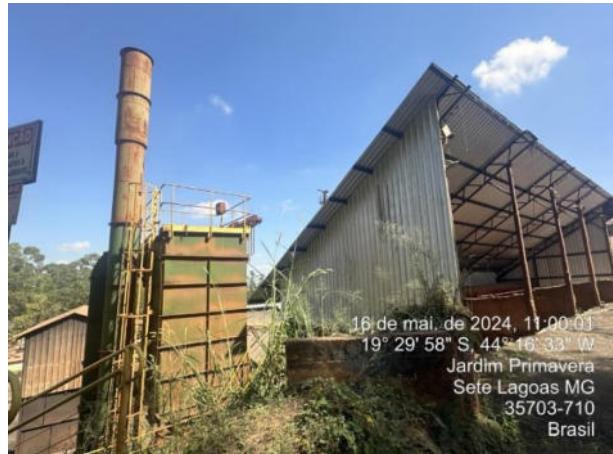
Foto 2: Filtro de descarregamento de minério.

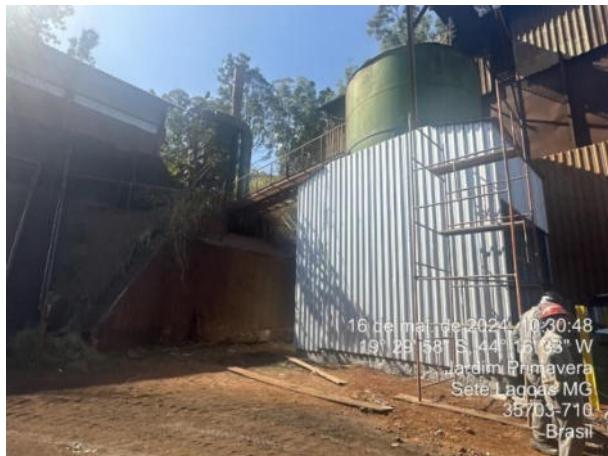
Foto 3: Reforma para enclausuramento sendo realizado na estrutura da planta da siderúrgica

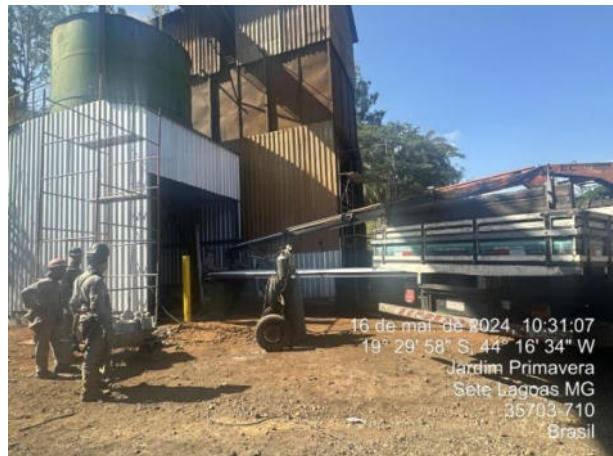
Foto 4: Material chegando na área para enclausuramento sendo realizado na estrutura da planta da siderúrgica

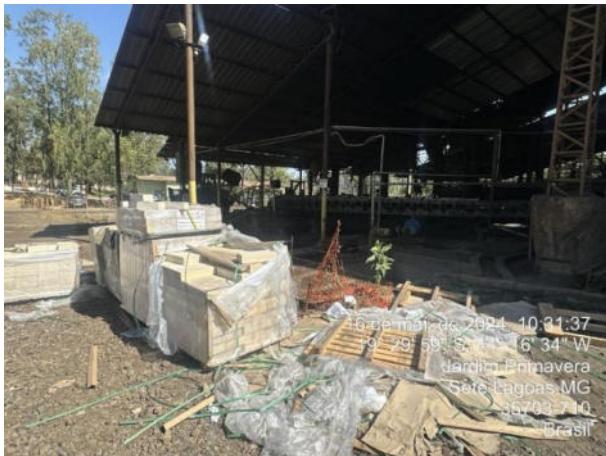
Foto 5: Área próxima do rodeio, no dia da vistoria. É possível observar material recém-chegado para manutenção das estruturas.

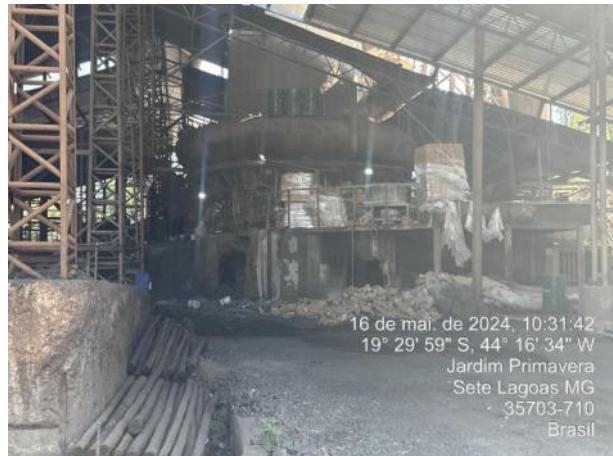
Foto 6: Parte do alto-forno com indicação de que se iniciou alguma manutenção.

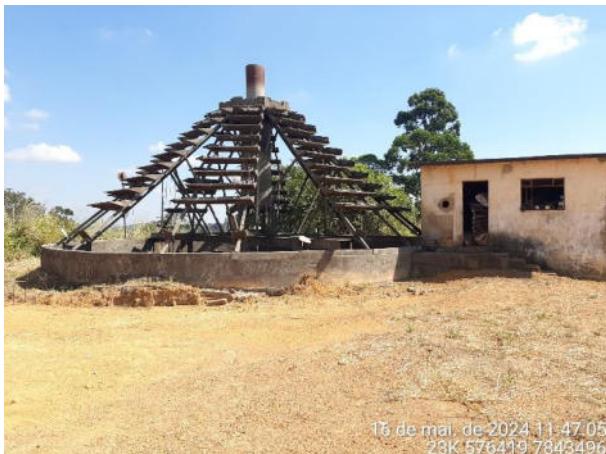
Na porção do empreendimento correspondente a cotas altimétricas mais altas encontra-se o tanque de resfriamento de água de processo. Esse tanque apresenta relevante quantidade de água, mas com indícios de que não está sendo utilizado há tempo. A casa de bombas encontra-se danificada e com diversos tipos de material estocado (Foto 7 e Foto 8)

Foto 7: Tanque de resfriamento da água do processo.

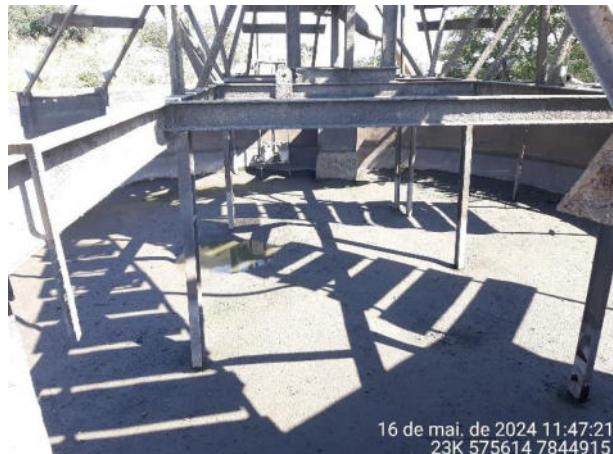
Foto 8: Detalhe interno do tanque de resfriamento de água. Foi possível evidenciar relevante volume de água no tanque.

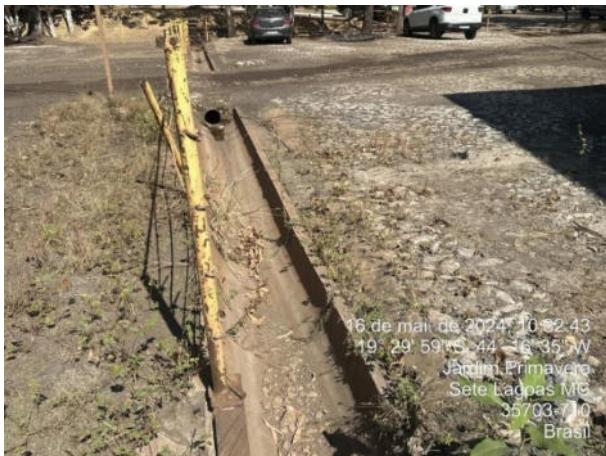
Foto 9: Canaleta ao longo de acesso que compõe parte do sistema de drenagem pluvial do empreendimento.

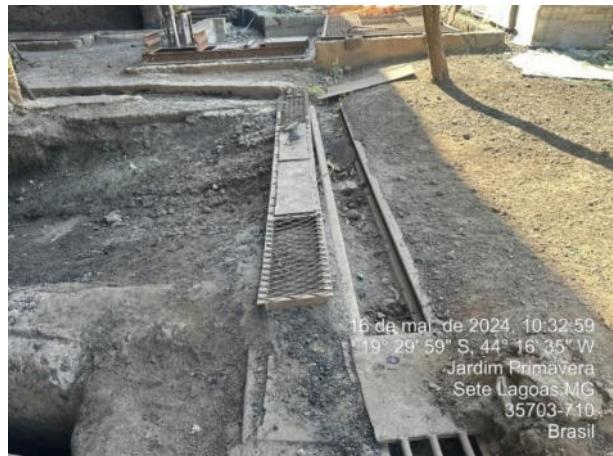
O sistema de drenagem de água pluvial do empreendimento, de forma geral, apresenta boas condições com indícios de que tem capacidade de captar e direcionar o fluxo de água para a caixa de decantação. Porém, durante a vistoria verificou-se que algumas canaletas possuíam material acumulado (Foto 10 e Foto 12), necessitando de limpeza e outras com pequenas avarias que precisam ser corrigidas (Foto 10, Foto 13 e Foto 14).

Foto 10: Canaleta do sistema de drenagem pluvial do empreendimento. Esta porção da canaleta apresenta material

acumulado que deve ser proposta a retirada para desobstrução do fluxo de água.

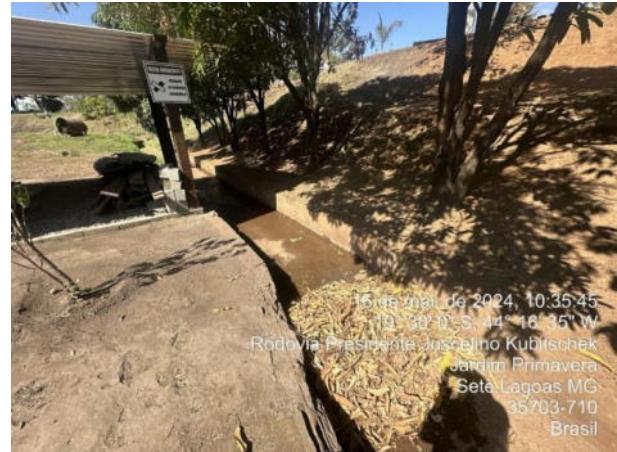
Foto 12: Canaleta de drenagem próximo à entrada do empreendimento, necessitando de limpeza completa

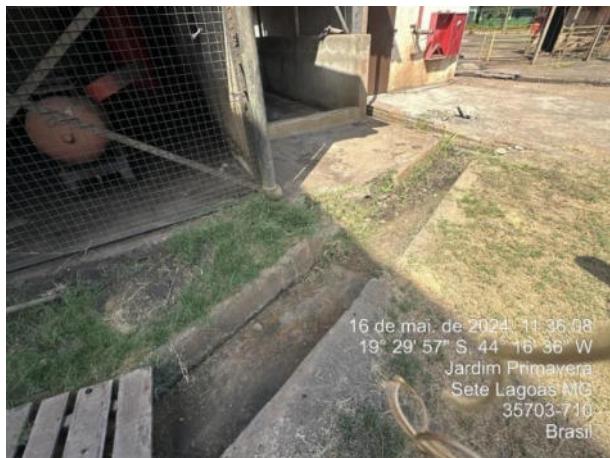
Foto 13: Canaletas próximo a sala dos compressores.

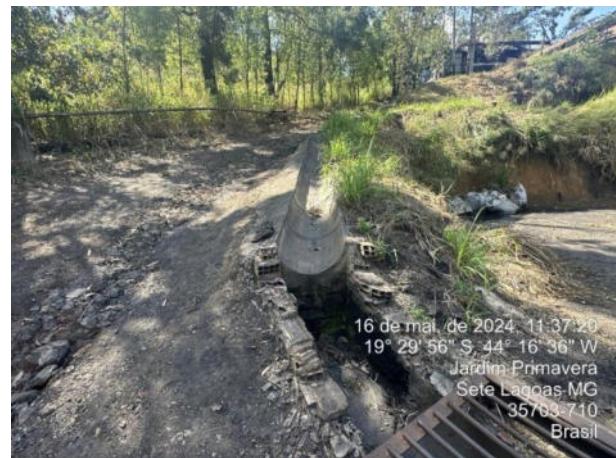
Na área do empreendimento alguns trechos dos acessos apresentam início de formação de processos erosivos passíveis de dificultar o escoamento da água pluvial e da água da aspersão de vias, para as canaletas de drenagem (Foto 14). Nesses locais verifica-se a necessidade de regularização da via para que as canaletas cumpram sua função.

Foto 14: Canaleta que compõe o sistema de drenagem ao longo de acesso na área operacional.

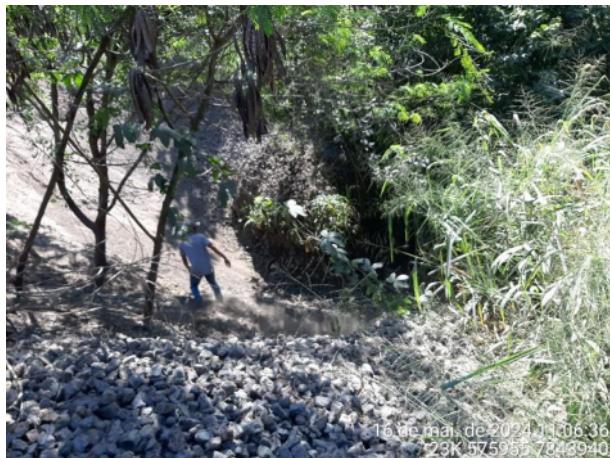
de aproximadamente 850 metros (Foto 17 e Foto 18). Parte do material atingiu um talvegue, onde foi evidenciado carreamento de escória para o interior da propriedade vizinha (Foto 19 e Foto 20).

Foto 17: Parte do material escoado para fora da área da propriedade.

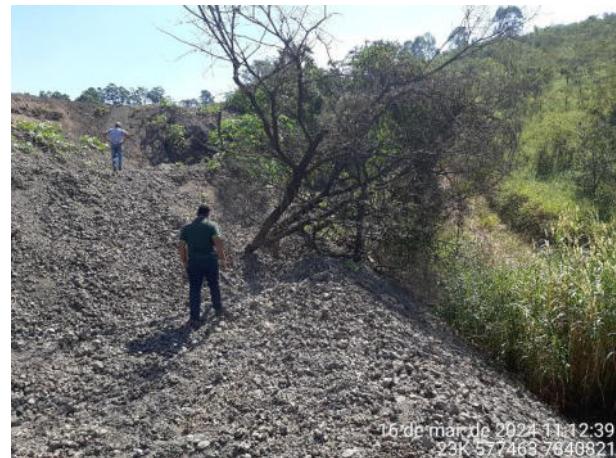
Foto 18: Vista com demonstração do volume de material escoado para fora da área do imóvel

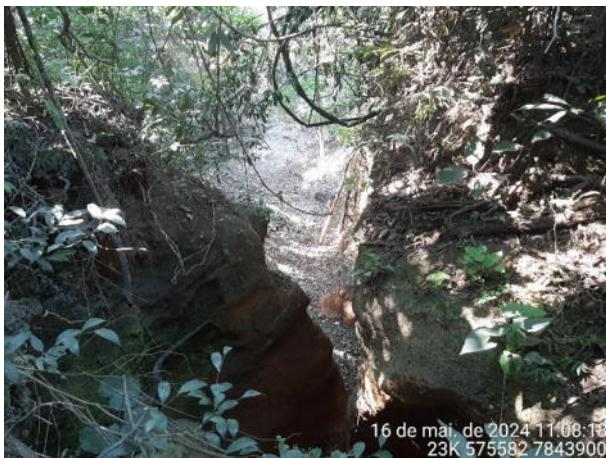
Foto 19: Talvegue onde foi verificada evidências de carreamento de escória para o interior do imóvel vizinho ao do empreendimento.

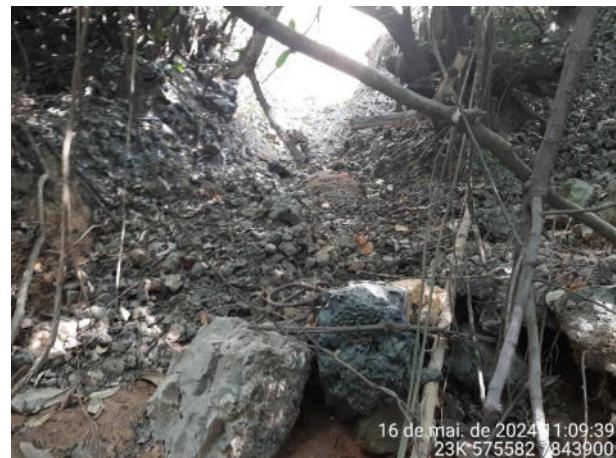
Foto 20: Detalhe de material que escorreu para o talvegue, juntamente com o que foi carreado para dentro da propriedade vizinha.

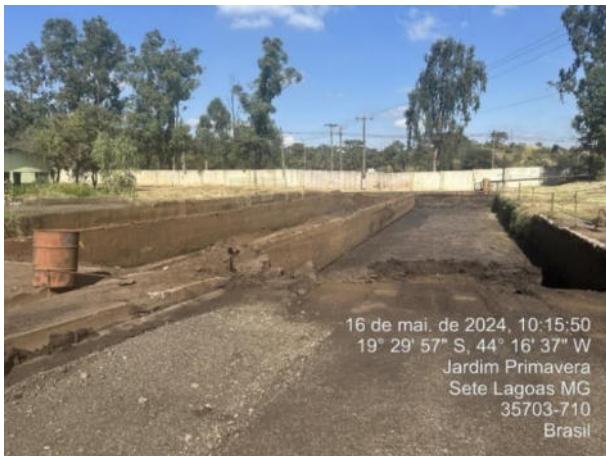
A área que acondiciona o pó de balão gerado no empreendimento estava parcialmente vazia, demonstrando que houve limpeza dessa área em época recente à vistoria (Foto 21 e Foto 22). Dessa forma, é importante que o empreendimento evidencie a destinação dos resíduos citados, para que seja comprovado a correta destinação dos mesmos.

Foto 21: Área de armazenamento de pó de balão. Verificou-se indícios de movimentação recente no material depositado.

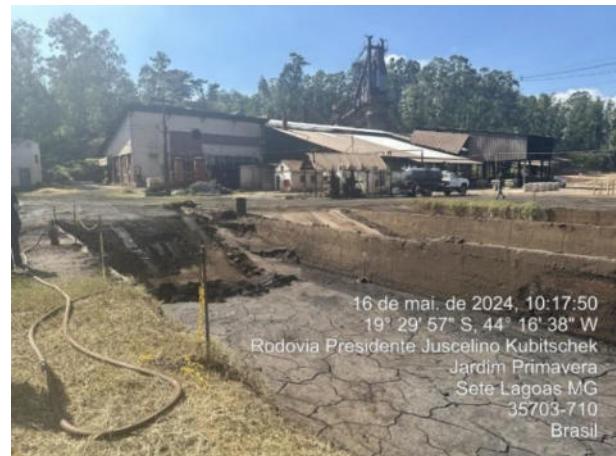
Foto 22: Área de armazenamento de pó de balão, com material sedimentado.

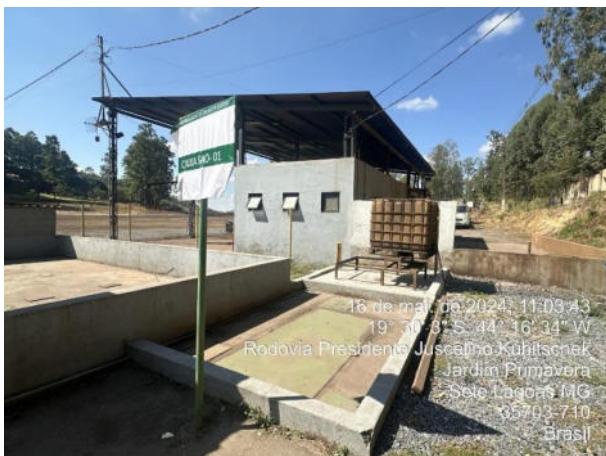
O empreendimento possui duas CSAO, sendo uma para receber os efluentes advindos do ponto de abastecimento de veículos e a outra associada à oficina mecânica e baia de resíduos perigosos (Foto 23 e Foto 24). Estas CSAO têm seus efluentes lançados nas canaletas e direcionados para o tanque de decantação, como informado pelos técnicos representantes do empreendedor.

Foto 23: CSAO associada ao ponto de abastecimento de combustíveis.

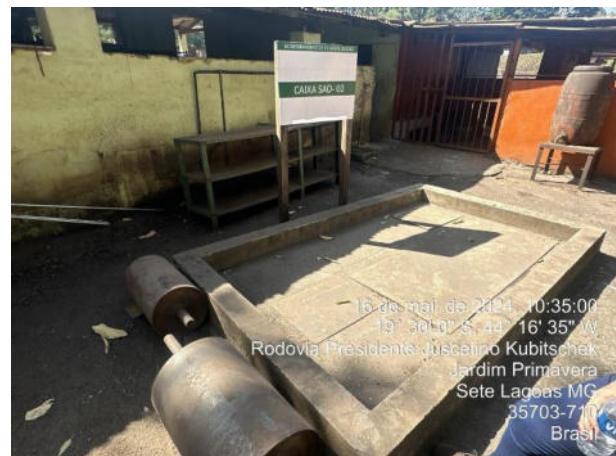
Foto 24: CSAO associada a oficina mecânica e a baia de resíduos perigosos.

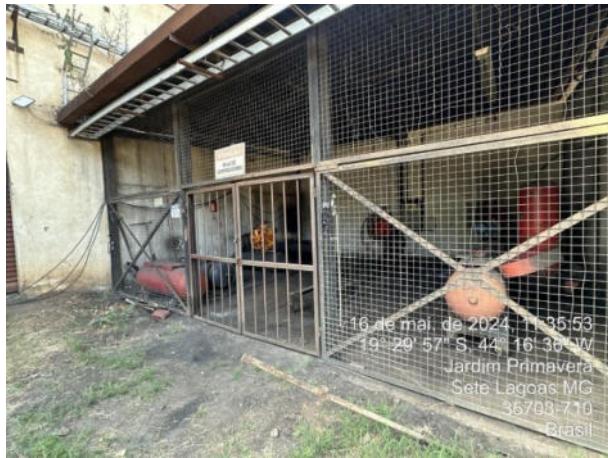
Durante a vistoria foi possível evidenciar que a empresa realiza suas operações utilizando compressores de modelo ‘pistão’ os quais podem gerar efluentes, conforme mostra as fotos (Foto 25 e Foto 26). Sugere-se que o empreendimento estrutura de contenção nessa área, como prevenção de contaminação do solo, caso algum efluente seja gerado no local.

Foto 25: Área dos compressores, sem contenção

Foto 26: Área dos compressores, sem contenção

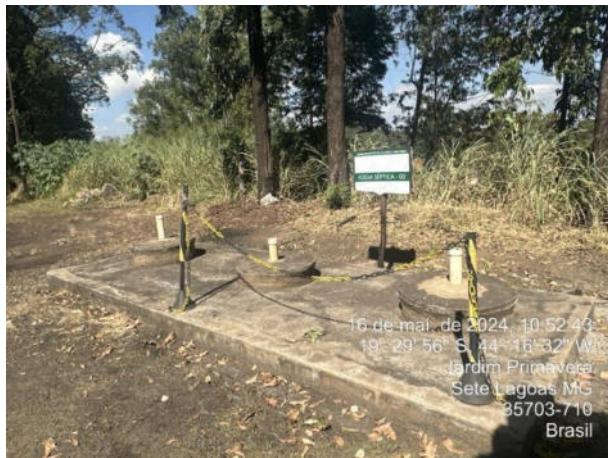
A área operacional do empreendimento conta com duas fossas sépticas que recebem todo o efluente sanitário (Foto 27), as quais funcionam de acordo com o sistema fossa-filtro-sumidouro.

Foto 27: Fossa séptica.

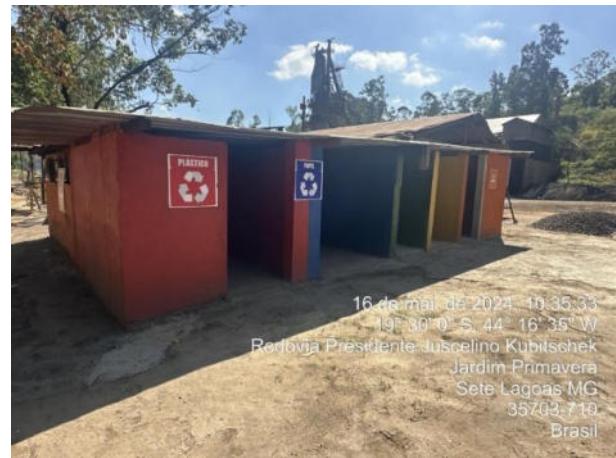
O empreendimento conta com área específica para acondicionamento dos resíduos gerados. O armazenamento, quando na fase de operação, ocorrerá em baias de segregação (Foto 28).

Foto 28: Baías de armazenamento de resíduos.

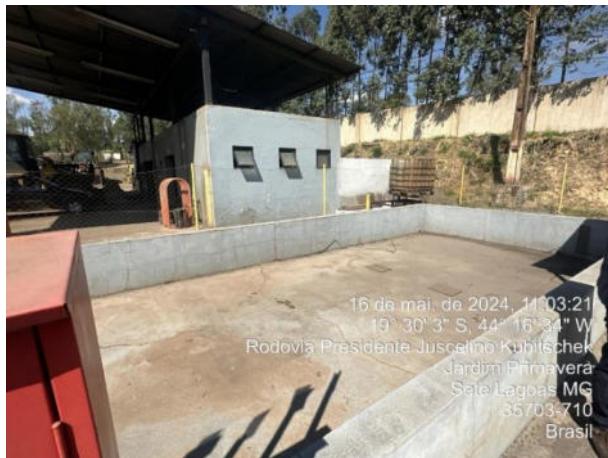
Durante a vistoria foi possível observar que na área do ponto de abastecimento não havia tanque de combustível (Foto 29). Quando questionado sobre a ausência do tanque na área do posto, o empreendedor afirmou que o tanque de combustível se tratava de uma estrutura de custo de manutenção alto, e por isso, optaram pela desmobilização do tanque, visto que a empresa se encontra paralisada. O empreendedor não informou se quando retomarem as operações o tanque de combustível será instalado novamente para que o abastecimento das máquinas e veículos seja interno, ou se optarão por realização de abastecimentos externos. Interessante que o empreendedor informe

Foto 29: Área de abastecimento de veículos, sem o tanque de combustível.

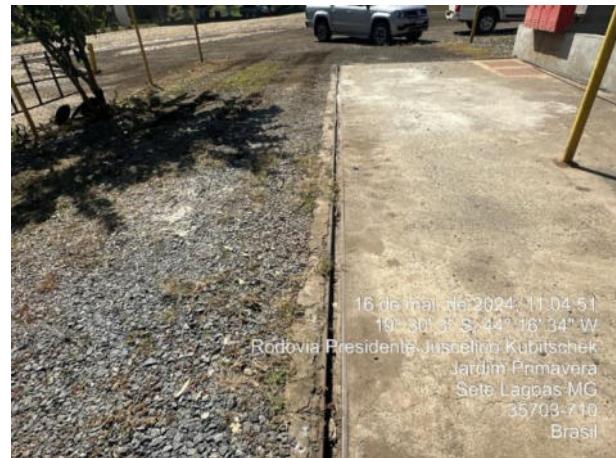
A área do ponto de abastecimento de combustível é pavimentada e sem cobertura, com canaleta que circunda a área que os veículos estacionam para abastecer (Foto 30). Possui caixa de contenção de alvenaria para implantação do tanque de combustível. Foi possível notar trincas no chão onde o tanque se localizava e também na estrutura de contenção.

Foto 30: Canaletas na área de abastecimento de combustível

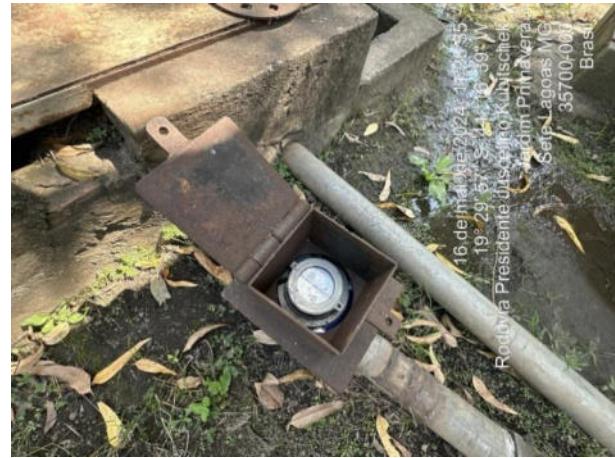
Foto 34: Hidrômetro do poço 01

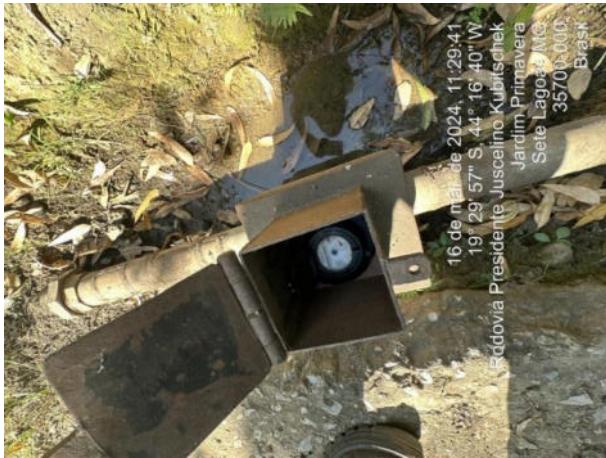
Foto 35: Hidrômetro do poço 02

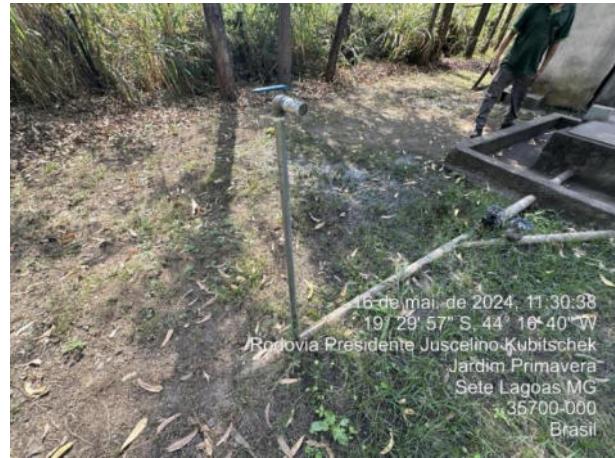
Foto 36: Torneira para coleta da água dos poços.

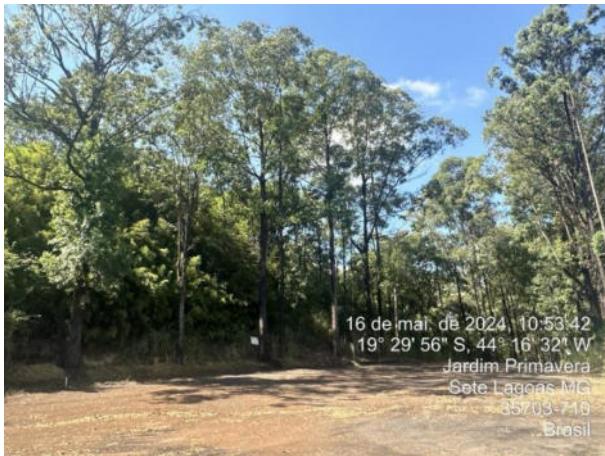
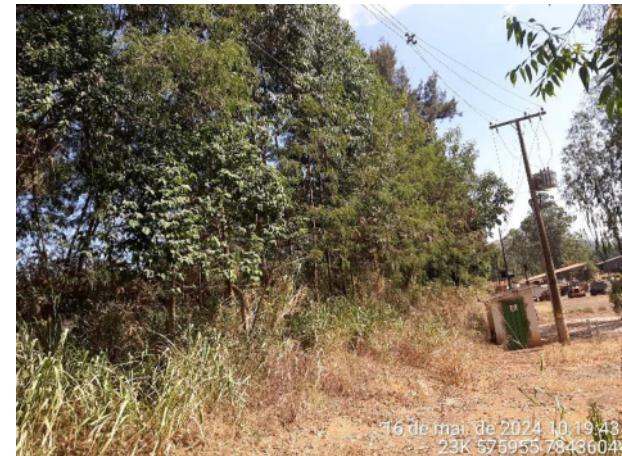
Na área do empreendimento foi possível observar que essa faixa de vegetação arbórea, composta predominantemente por eucalipto, encontra-se estreita, com baixa densidade de árvores e com indivíduos de grande porte (Foto 37 e Foto 38). Dessa forma, entende-se que estas faixas de eucalipto apresentam baixa eficiência na contenção de particulados. Para que as faixas de árvores funcionem como cinturão verde, o empreendedor deve implantar ações que promovam ganho em eficiência, com a utilização de conhecimento científico já disponível, que atenda às necessidades do empreendimento.

Foto 37: Cinturão verde composto de eucaliptos de grande porte.

Foto 38: Faixa estreita de árvores de eucalipto de grande porte.

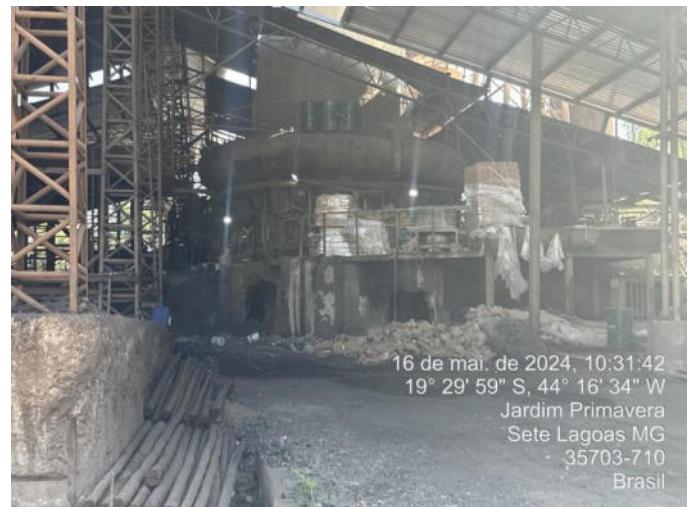
Foto 40 - Parte do alto-forno com indicação de que iniciou-se alguma manutenção.

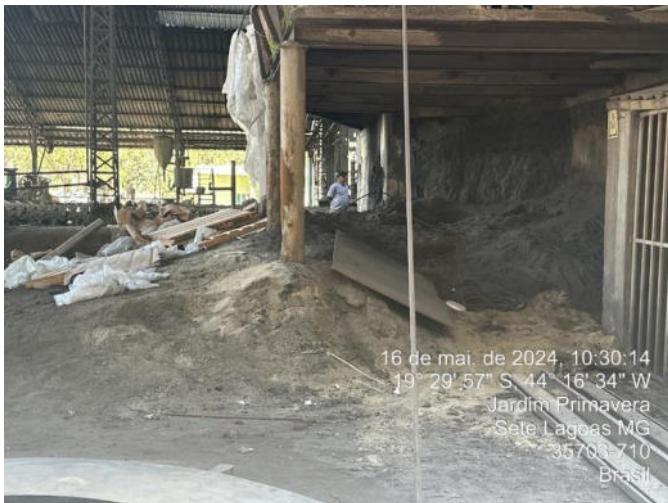
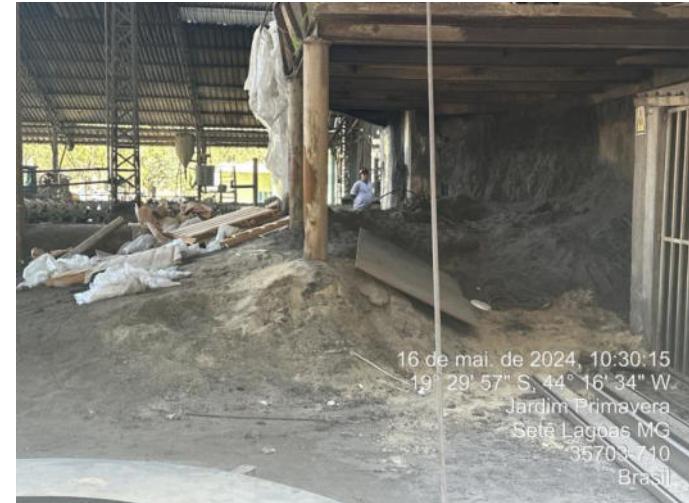
Foto 49 - Material acumulado nas estruturas da fábrica

Foto 50 - Material acumulado nas estruturas da fábrica

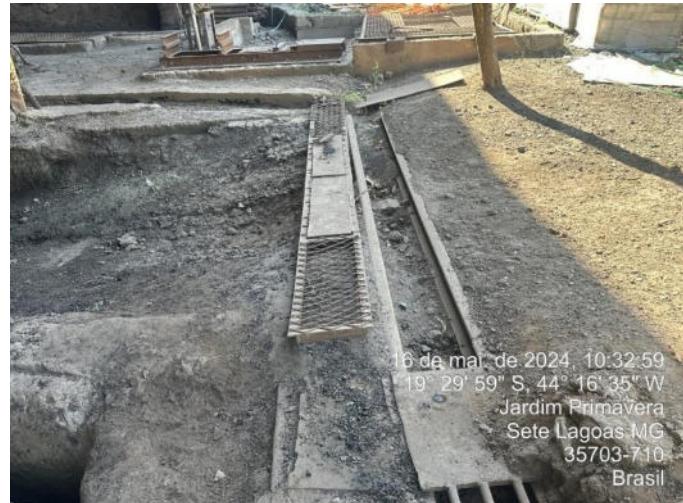
Foto 56 - Canaleta que contempla sistema de drenagem pluvial do empreendimento. Tal estrutura se encontrava com muito material, necessitando de limpeza

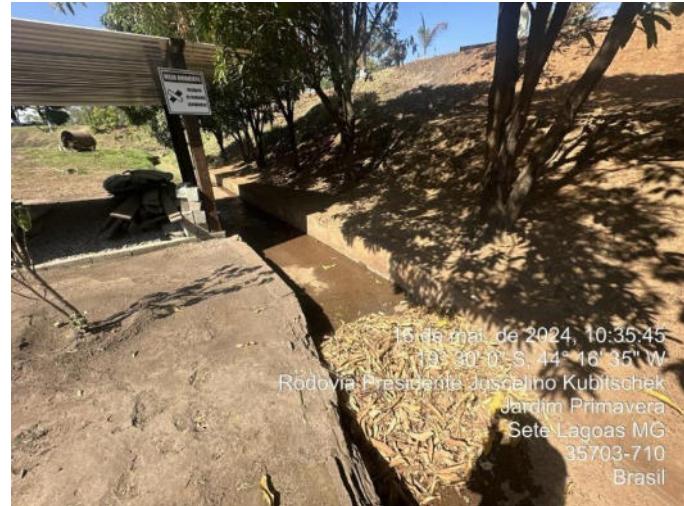
Foto 58 - Canaleta de drenagem próximo à entrada do empreendimento, necessitando de limpeza completa

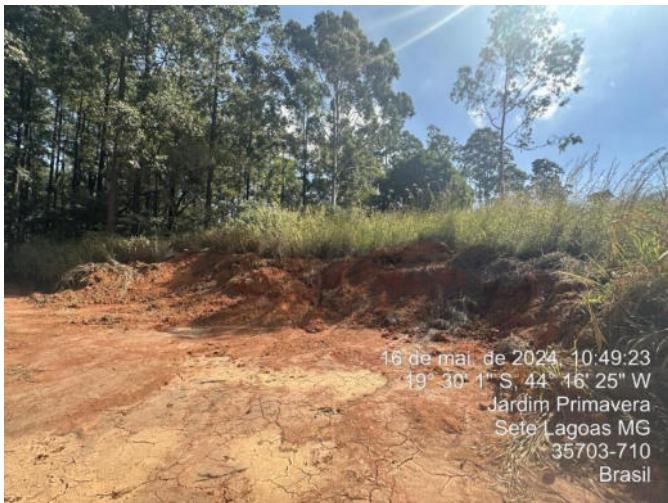
Foto 71 - ponto visto em vistoria o qual aparenta estar tendo movimentação de terra

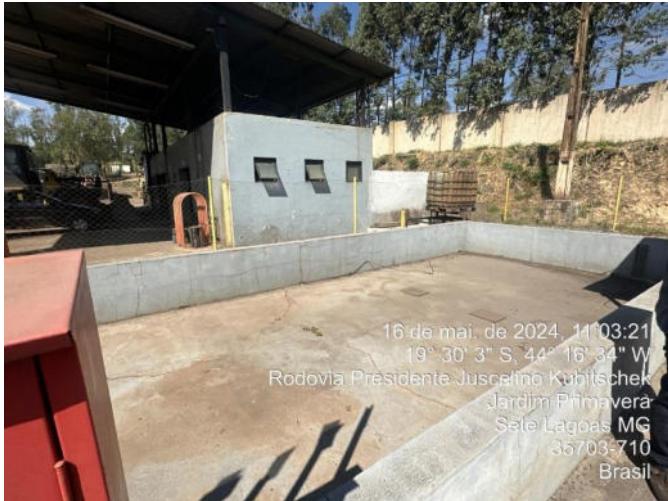
Foto 75 - área de abastecimento de veículos, sem o tanque (o mesmo foi desmobilizado visto que o empreendimento encontra-se paralisado)

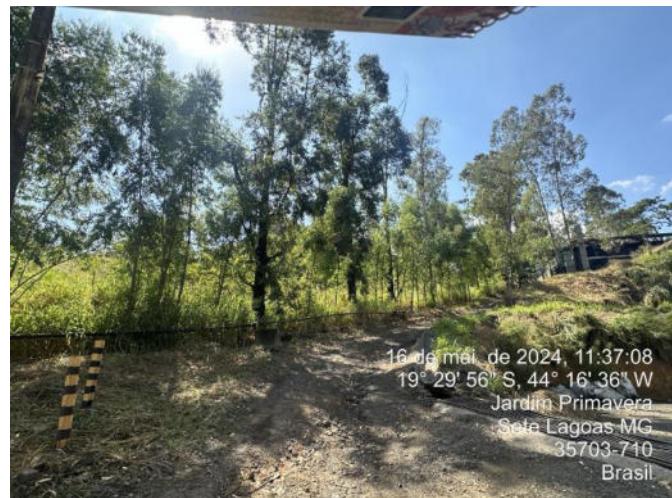
Foto 89 - área dos compressores, com canaleta mas sem a conexão da mesma a CSAO

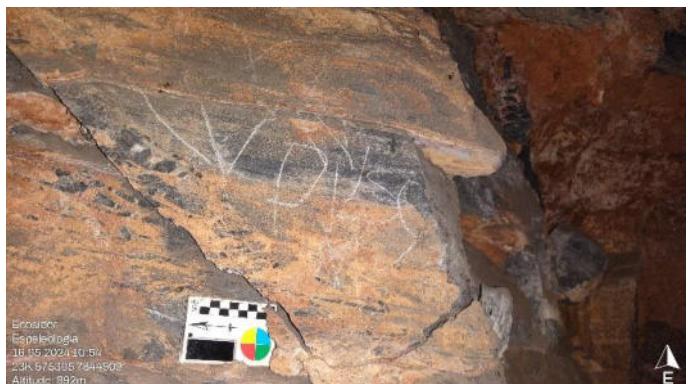
Foto 96 - Pichações promovidas por visitações esporádicas descontroladas. Lapa da Orelha II.

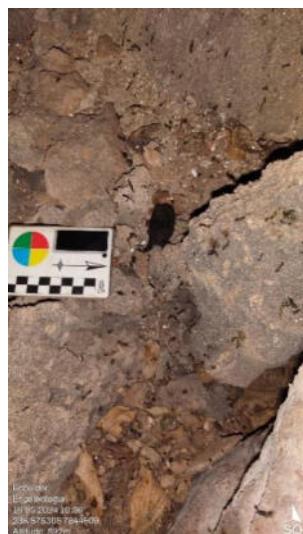
Foto 98 - Filhote de morcego encontrado morto sob o piso da cavidade, próximo a colônia. Lapa da Orelha II.

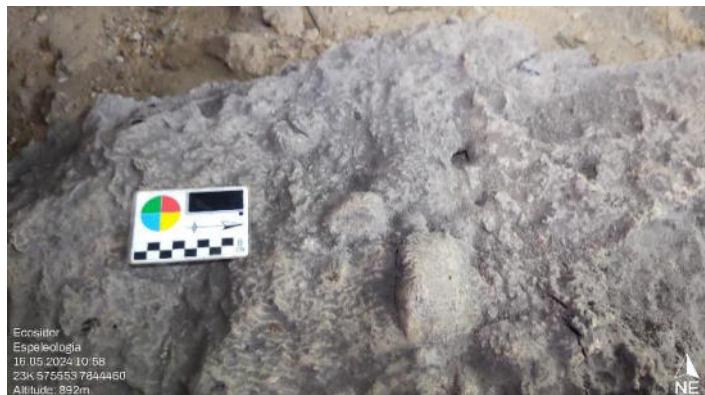
Foto 100 - Material particulado sobre depósito químico junto a entrada da Lapa da Orelha II.

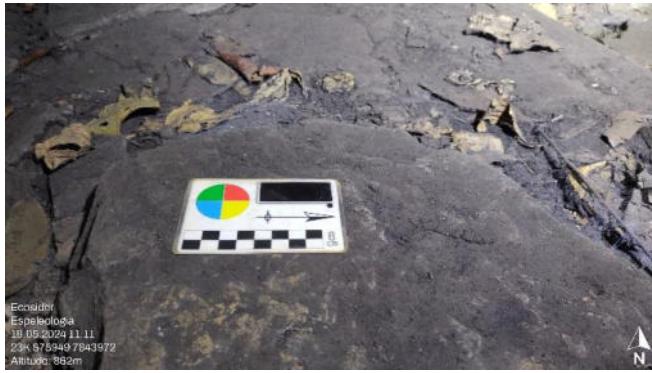
Foto 101 - Material particulado cinza escuro depositado no piso próximo à entrada da Lapa da Guseira I.

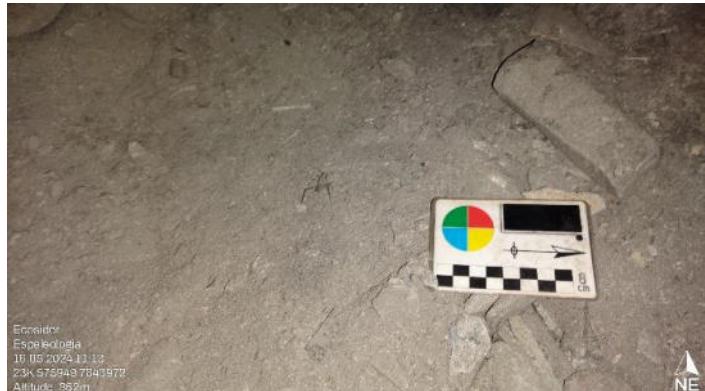
Foto 102 - Piso coberto por material particulado e exemplar de uma espécie da fauna. Lapa da Guseira I.

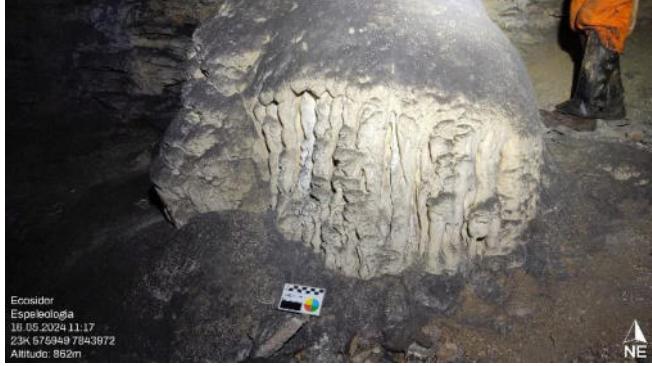
Foto 103 - Espeleotema recoberto por material particulado cinza escuro. Lapa da Guseira I.

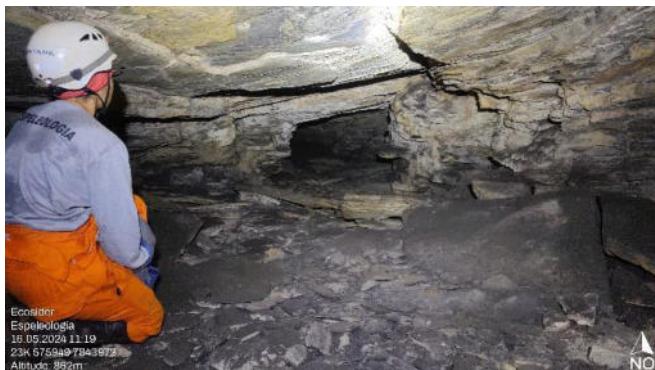
Foto 105 - Morfologia da galeria e aspecto acinzentado promovido pelo material particulado depositado. Lapa da Guseira I.

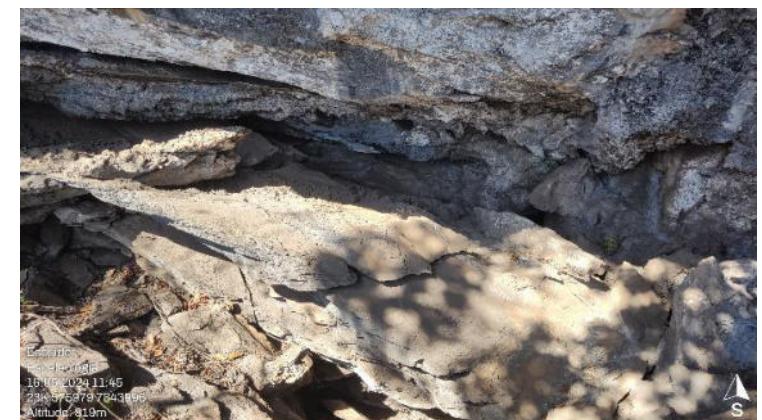
Foto 114 - Material particulado observado junto a entrada da CAV-05.

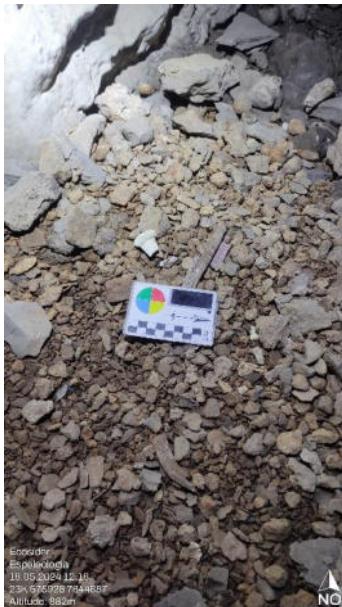
Após alguns metros percorridos (cerca de 180 metros leste), chegamos à B163, cavidade desenvolvida em um único conduto (Foto 117), retilíneo, com piso em declive, recoberto por clastos de tamanho seixo a matação (Foto 119). Escorrimientos, couves flores e micro represas de calcita foram os espeleotemas observados (Foto 118). Na porção final da cavidade, há uma espécie de nidificação onde nota-se seleção dos clastos e fragmento de PVC de cor clara associado (Foto 119). Não foi observada atividade hídrica ou zona afótica.

Foto 119 - Depósito clástico observado na B163. Note um pedaço de PVC (cor branca) junto ao material.

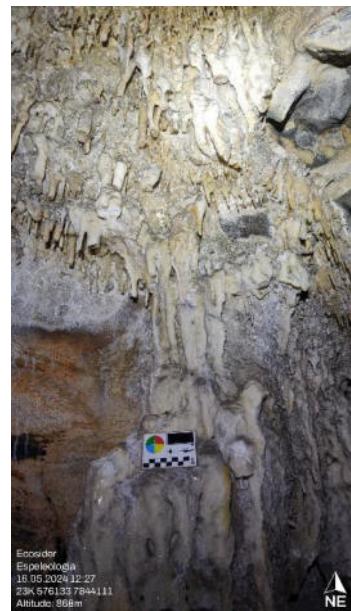
Foto 124 - Salão com teto e paredes revestidos por depósitos químicos: estalactites, escorramentos, helectites, cortinas. Note que a maioria das estalactites estão quebradas. Gruta dos Cristais II.

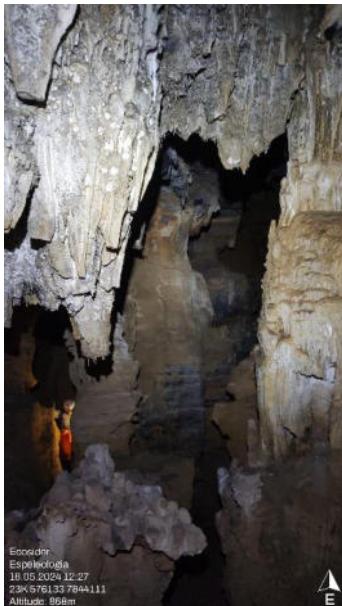
Foto 125 - Galeria sinuosa com vários espeleotemas recobrindo teto e paredes. Novamente, alguns deles quebrados. Gruta dos Cristais II.

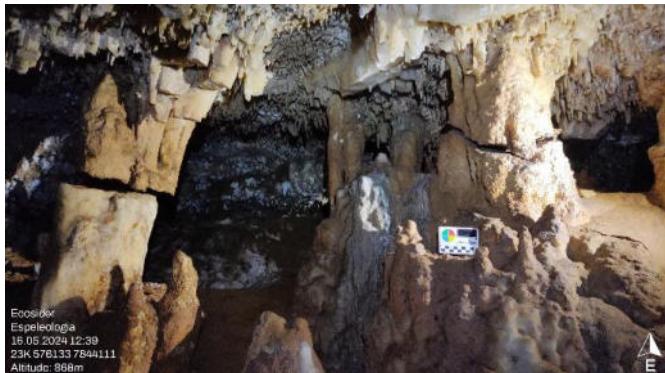
Foto 131 - Estalactites danificadas e colunas “separadas” por fratura horizontal. Gruta dos Cristais II.

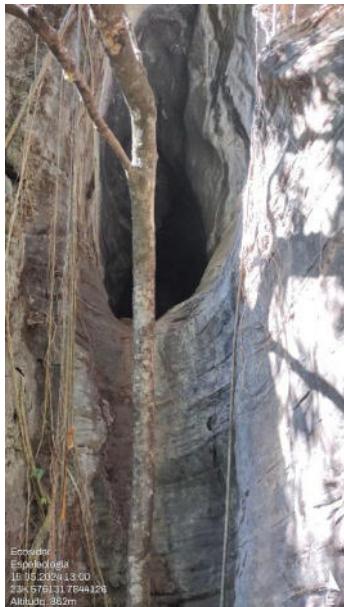
Quanto a cavidade B164 (Foto 139 e Foto 140), de projeção horizontal inferior a 5 (cinco) metros, está disposta próxima a Gruta dos Cristais II, onde uma de suas entradas está em patamar de aproximadamente 2 (dois) metros em relação a base do afloramento. O piso é constituído por sedimentos clásticos, selados por uma capa estalagmítica. Alguns poucos espeleotemas são observados, como coralóides e couves flores. Não há zona afótica e não foi observada, durante a vistoria, atividade hídrica em seu interior. Próximo à entrada, há pichações feitas na parede.

Foto 139 - Vista externa da entrada da cavidade B164.

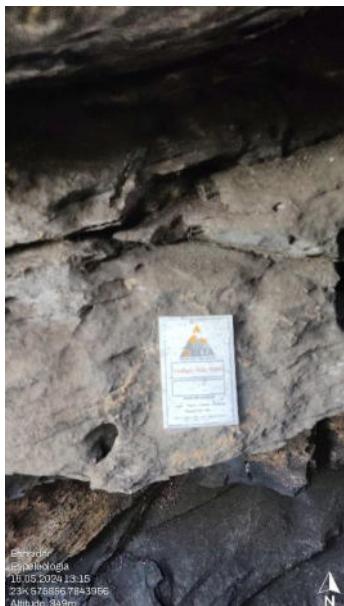
Foto 141 - Plaqueta de identificação: DCL0307.

E, por fim, a feição DCL0307 (Foto 141 e Foto 142), inserida em meio a depósito de blocos na encosta associada ao afloramento. Possui projeção horizontal menor que 5 (cinco) metros, com alguns espeleotemas do tipo coralóide. No momento da visita, não foi observada qualquer atividade hídrica. Ainda, não possui zona afótica.

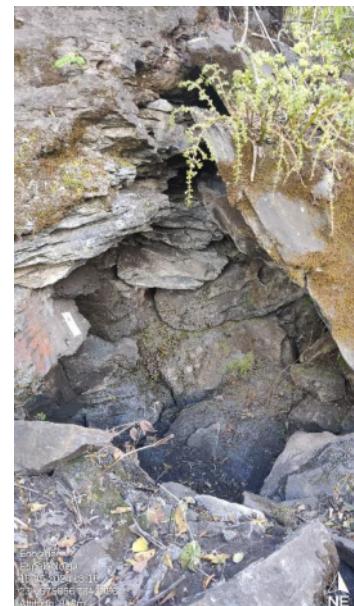
Foto 142 - Vista externa da entrada da feição DCL0307.
